SERIE: PROYECTOS DE INTERVENCIÓN

TALLER MATERIAL ARQUEOLÓGICO

ASUNTO: TOGADO DE PERIATE (Museo Arqueológico de Granada)

* INFORME FINAL: (s.f.)

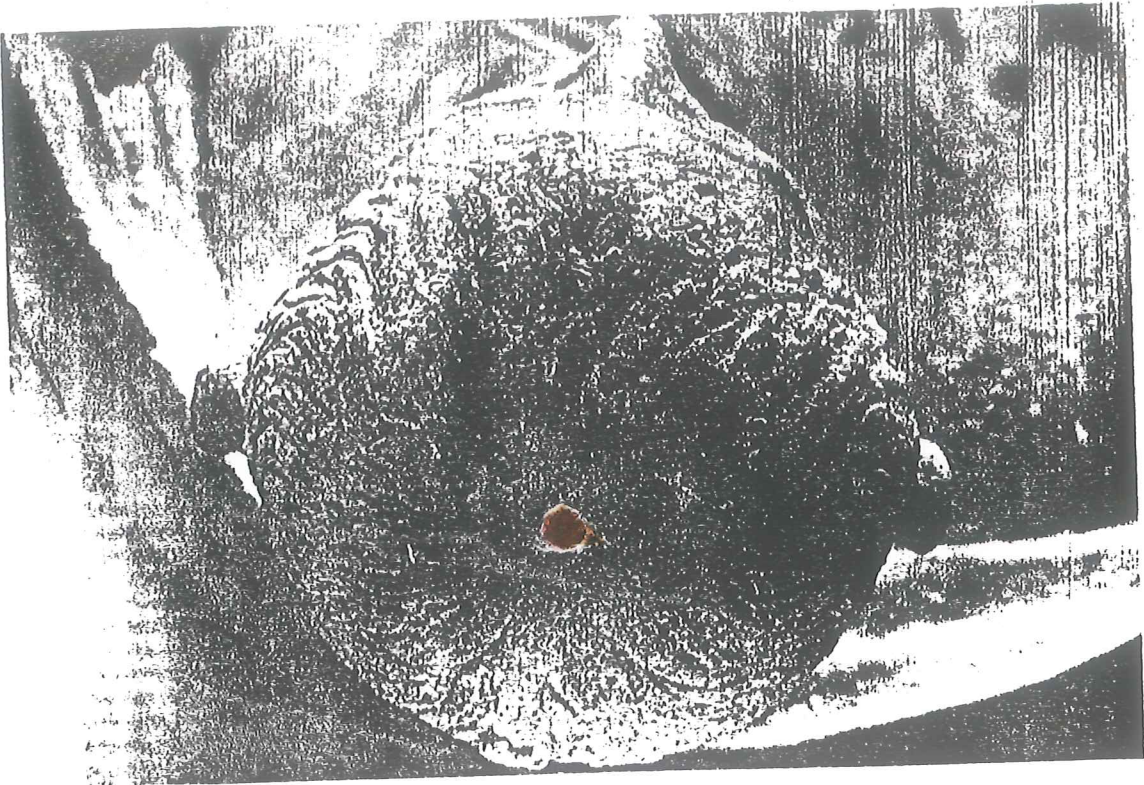
1

Detalle de la cabeza vista desde arriba

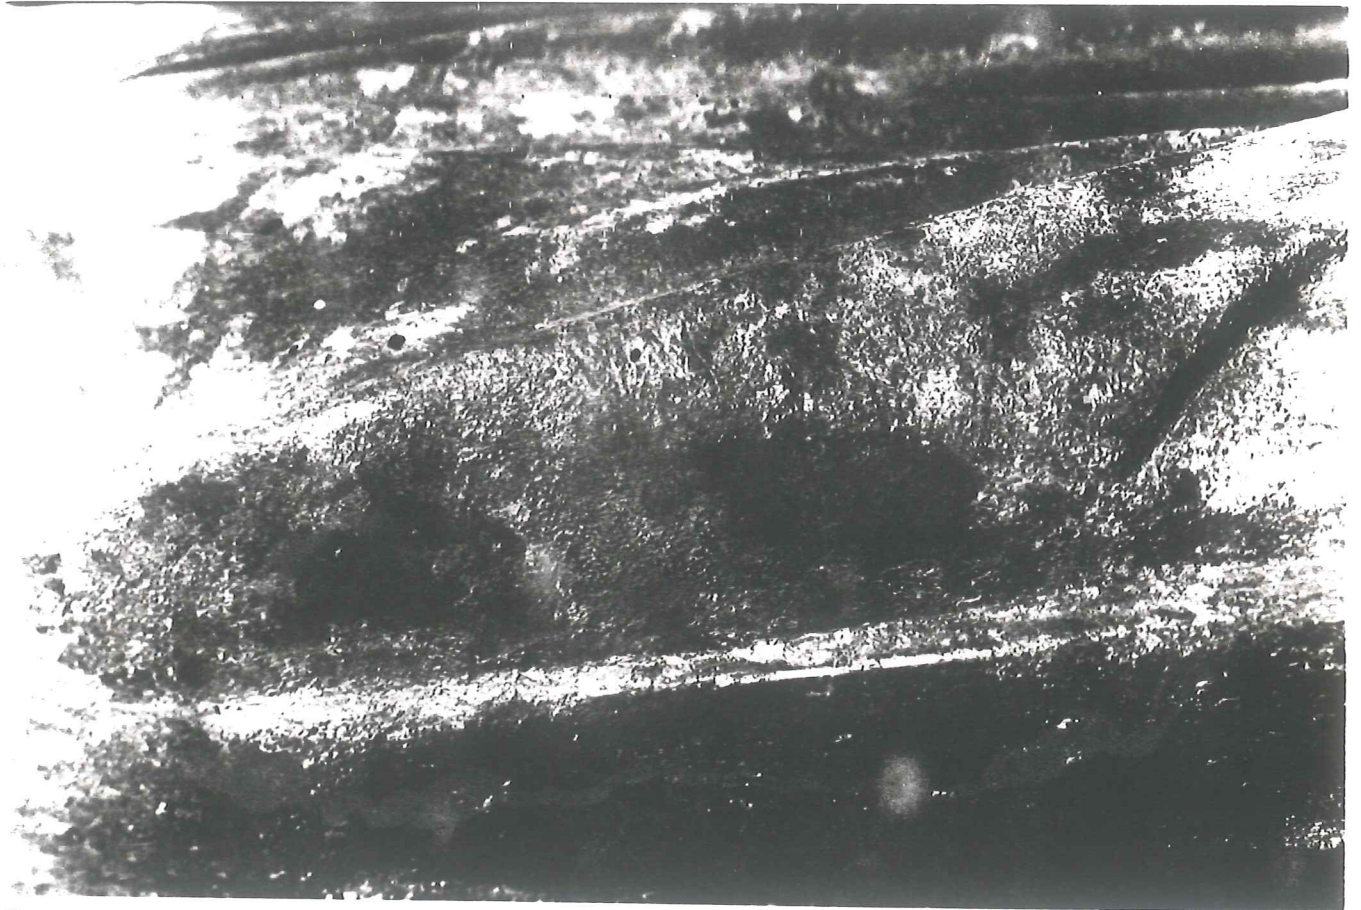
3

3. Pequeños orificios que no son más que poros debidos al efecto de enfriamiento de la colada durante el proceso; se trata de pequeños defectos de elaboración.

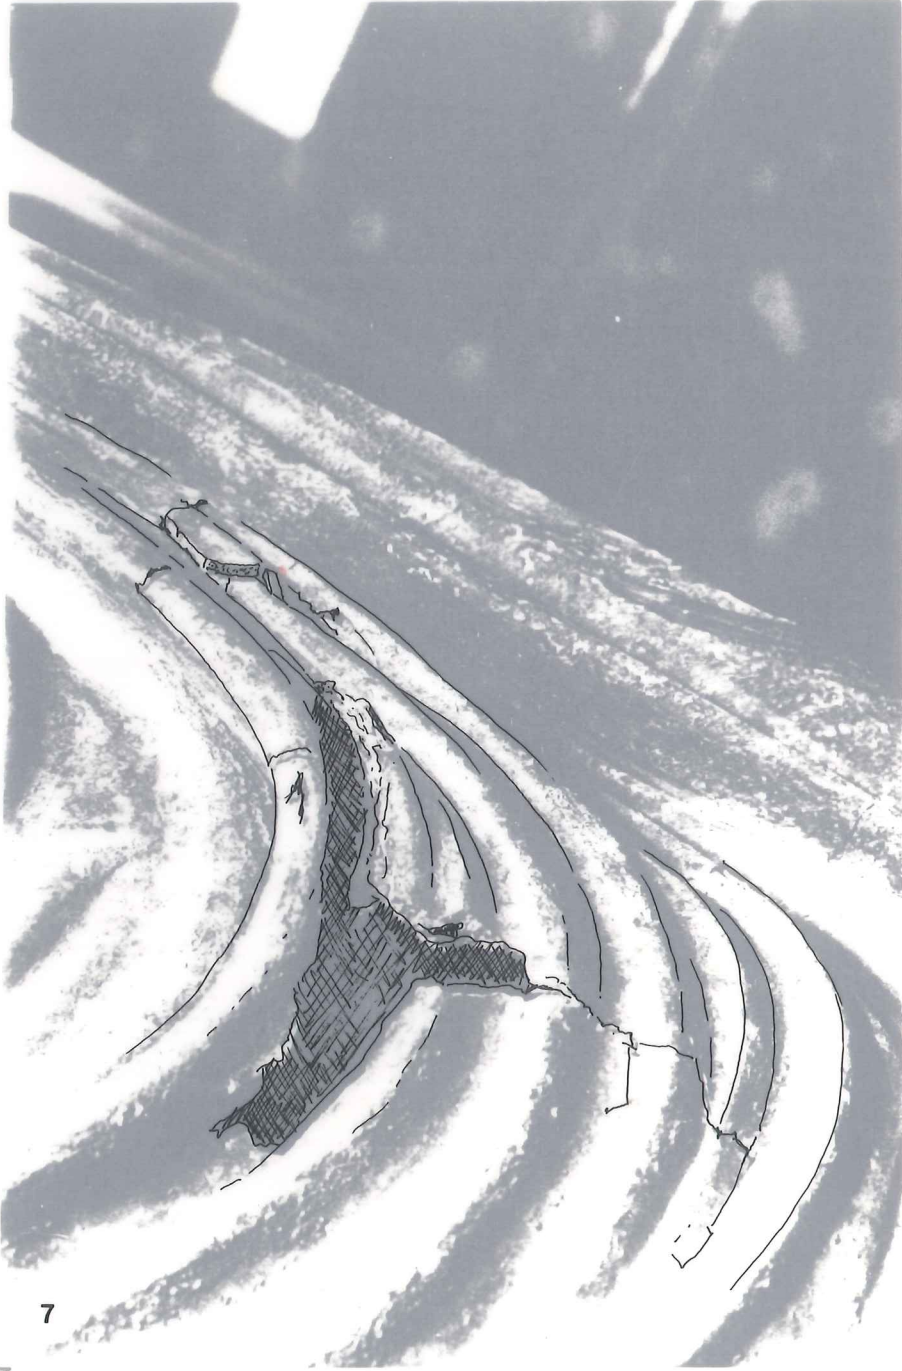
7

7. Detalle de un levantamiento agresivo de un injerto, provocado por la rotura de la zona que protegía. Este tipo de alteración sobre la reposición original se debe a presiones del contexto.

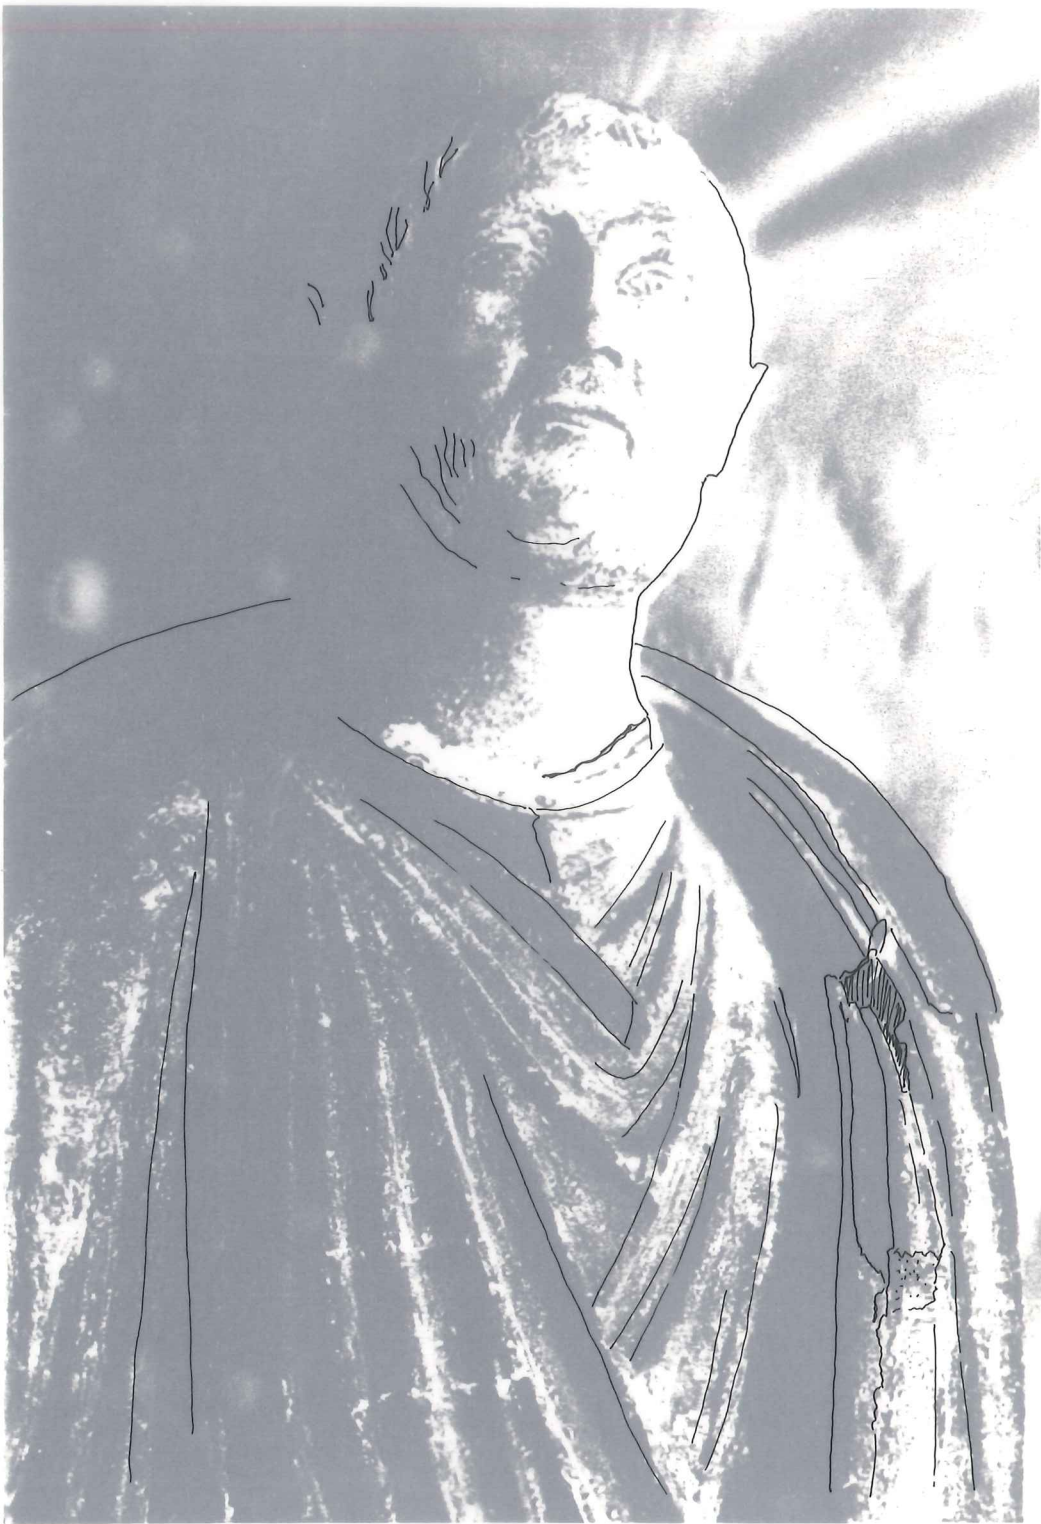
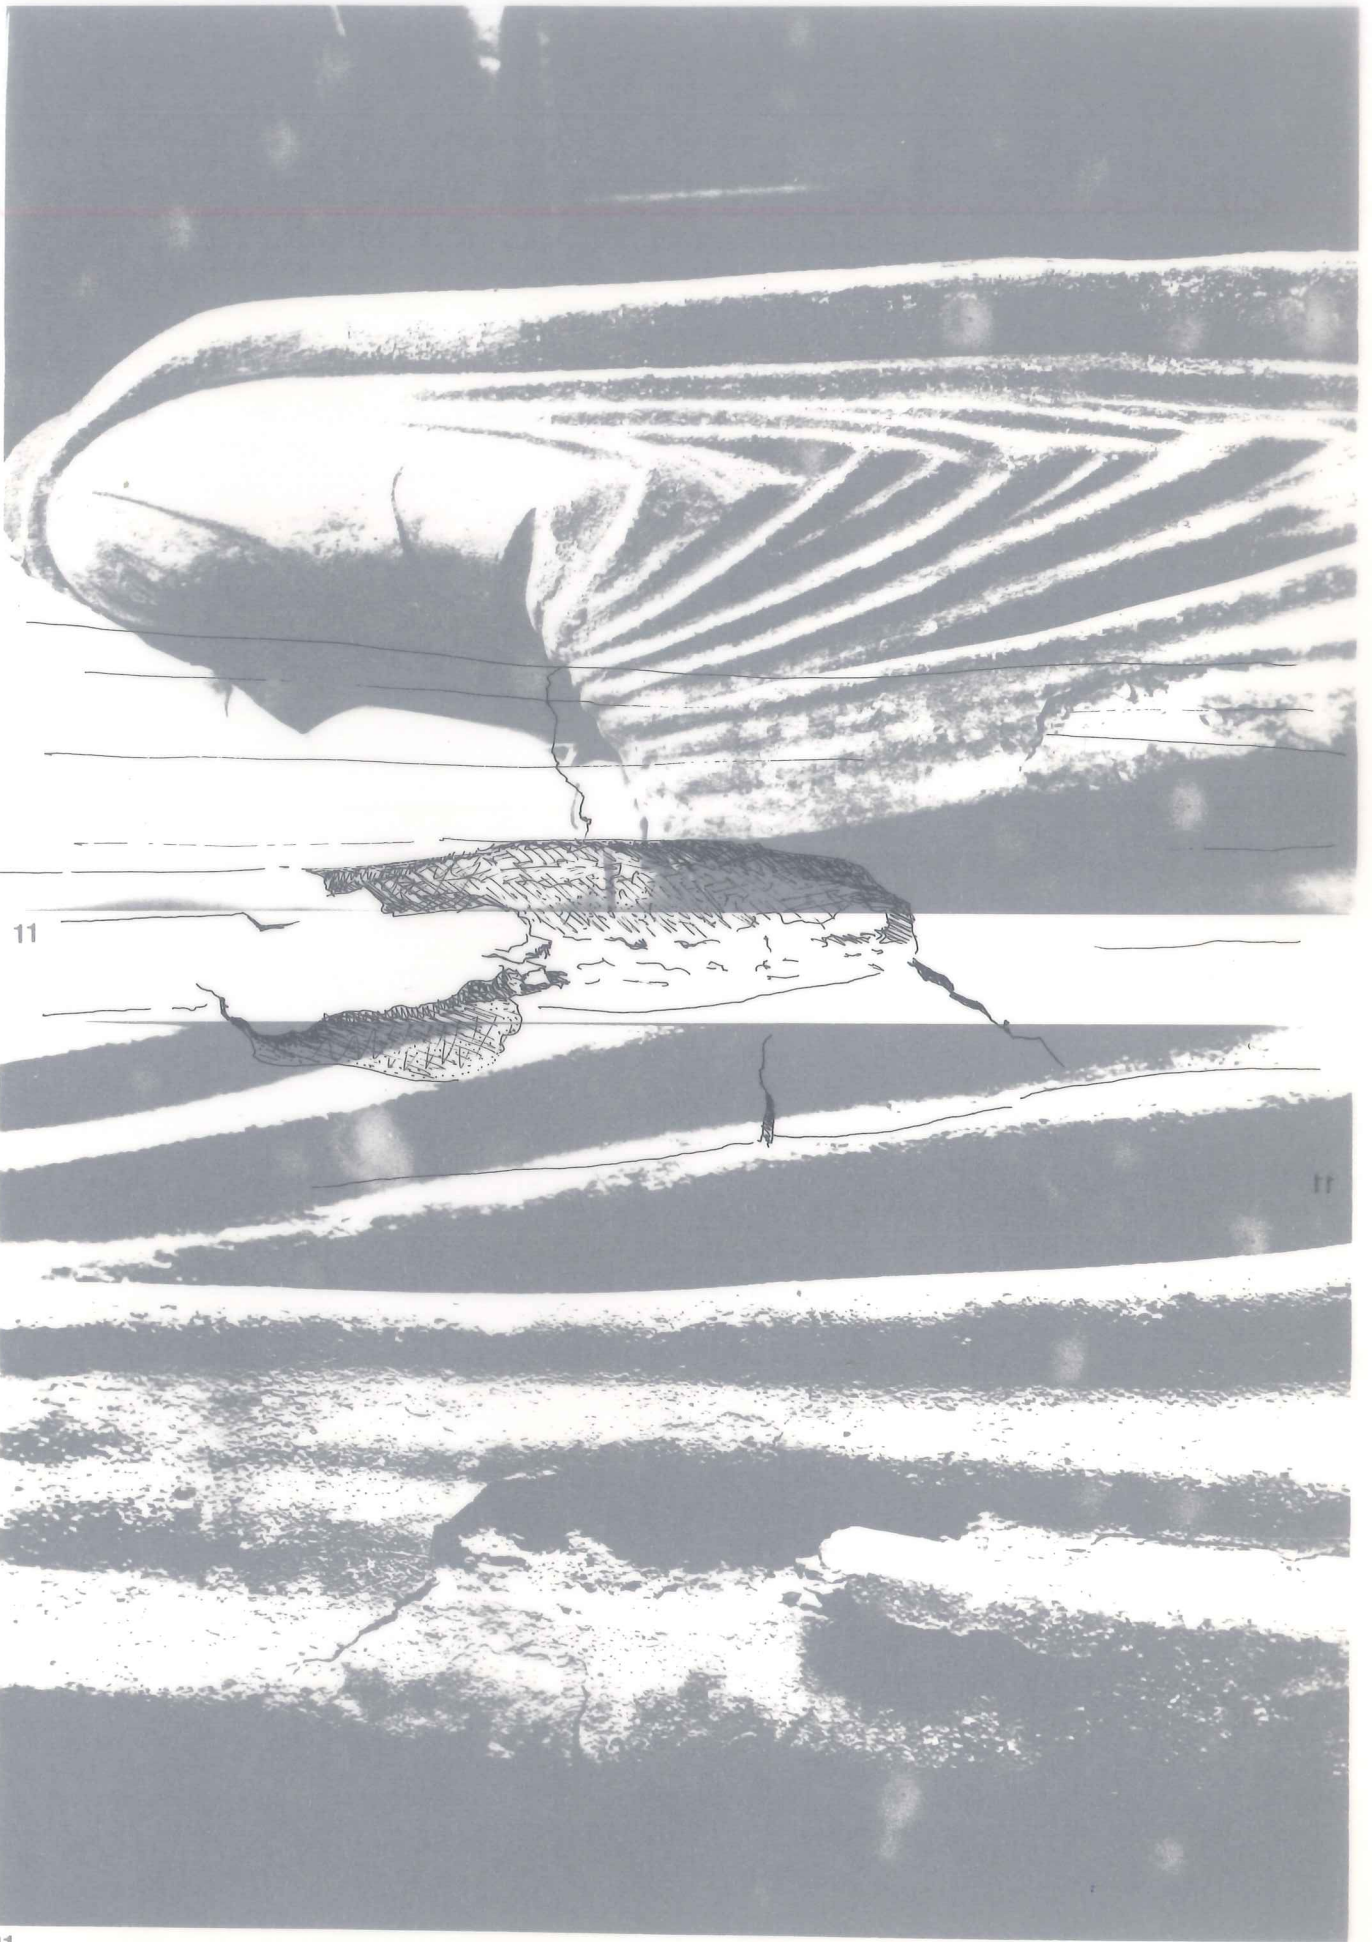
11

11. Detalle de lagunas rellenas de plomo. Se trata de defectos de la técnica de elaboración, la falta de colada deja lagunas que para corregir mediante injertos debe ser previamente reforzada con relleno de plomo como asiento.

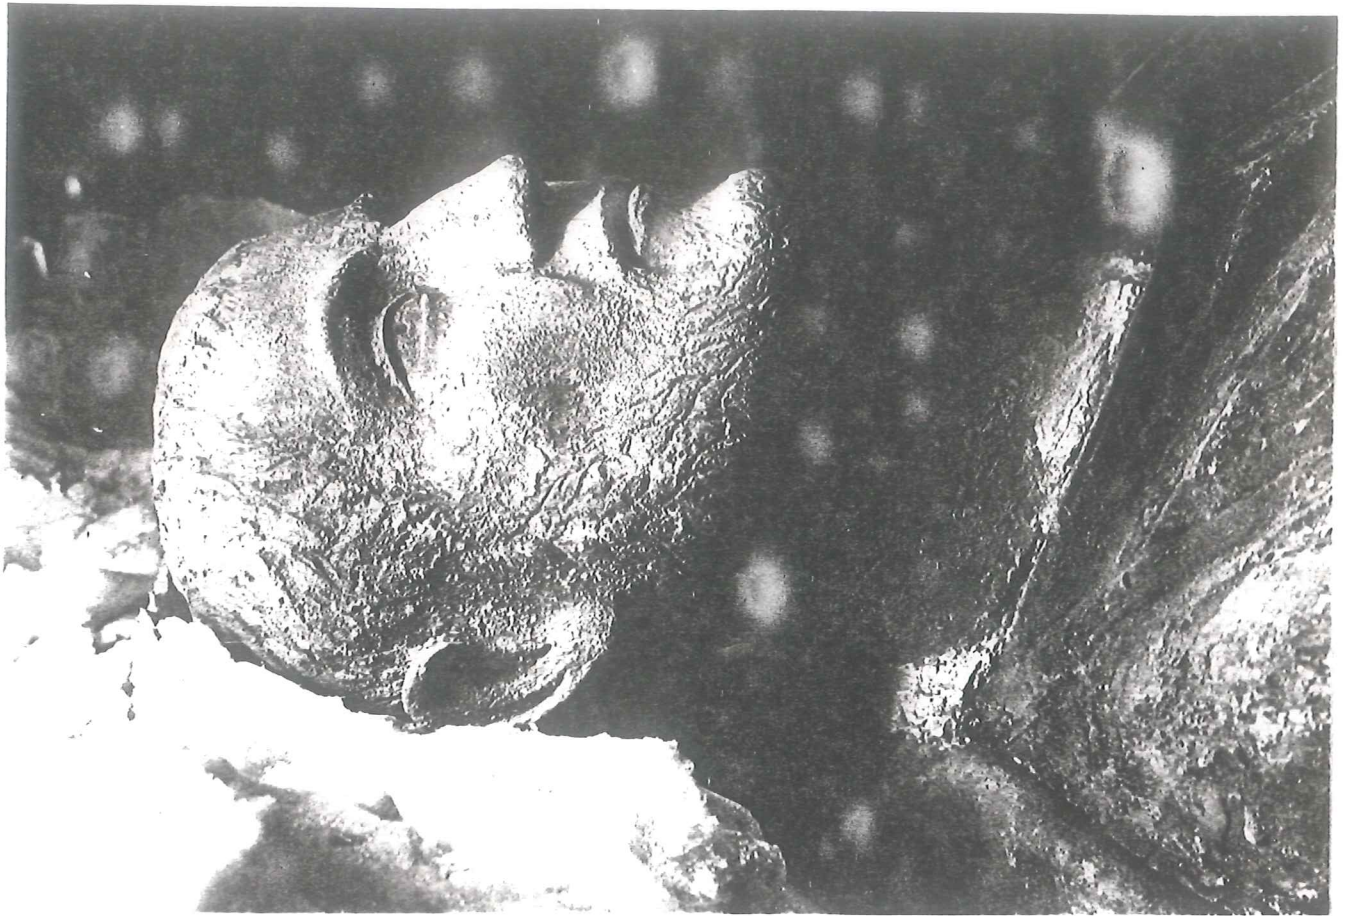
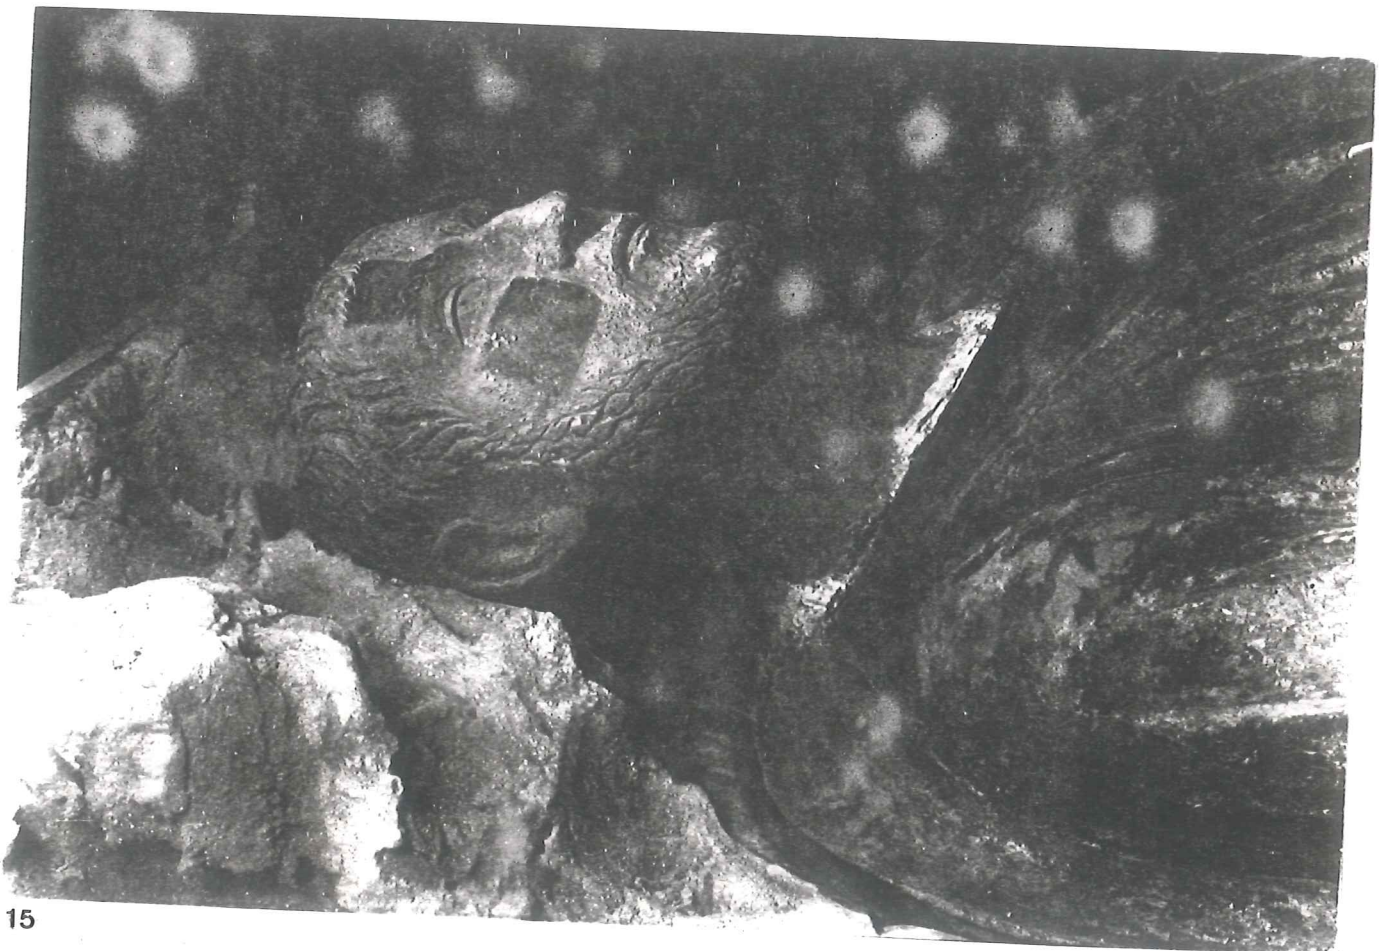
15

15. Vistas del aspecto de las adherencias del contexto en el rostro y prueba de papeta para su disolución, realizado en las intervenciones anteriores en el museo de Granada

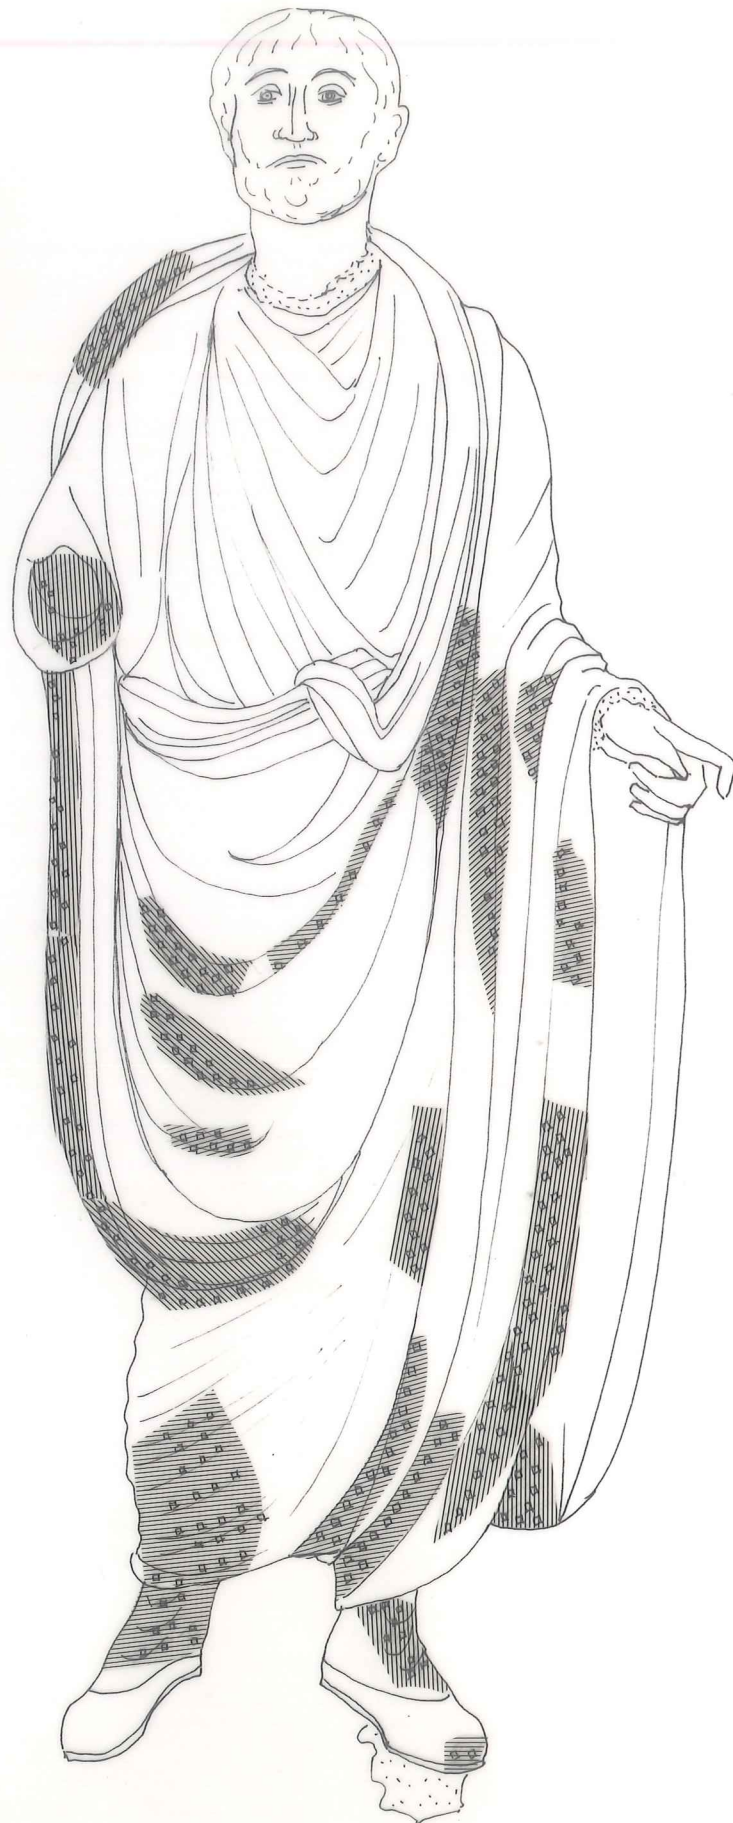
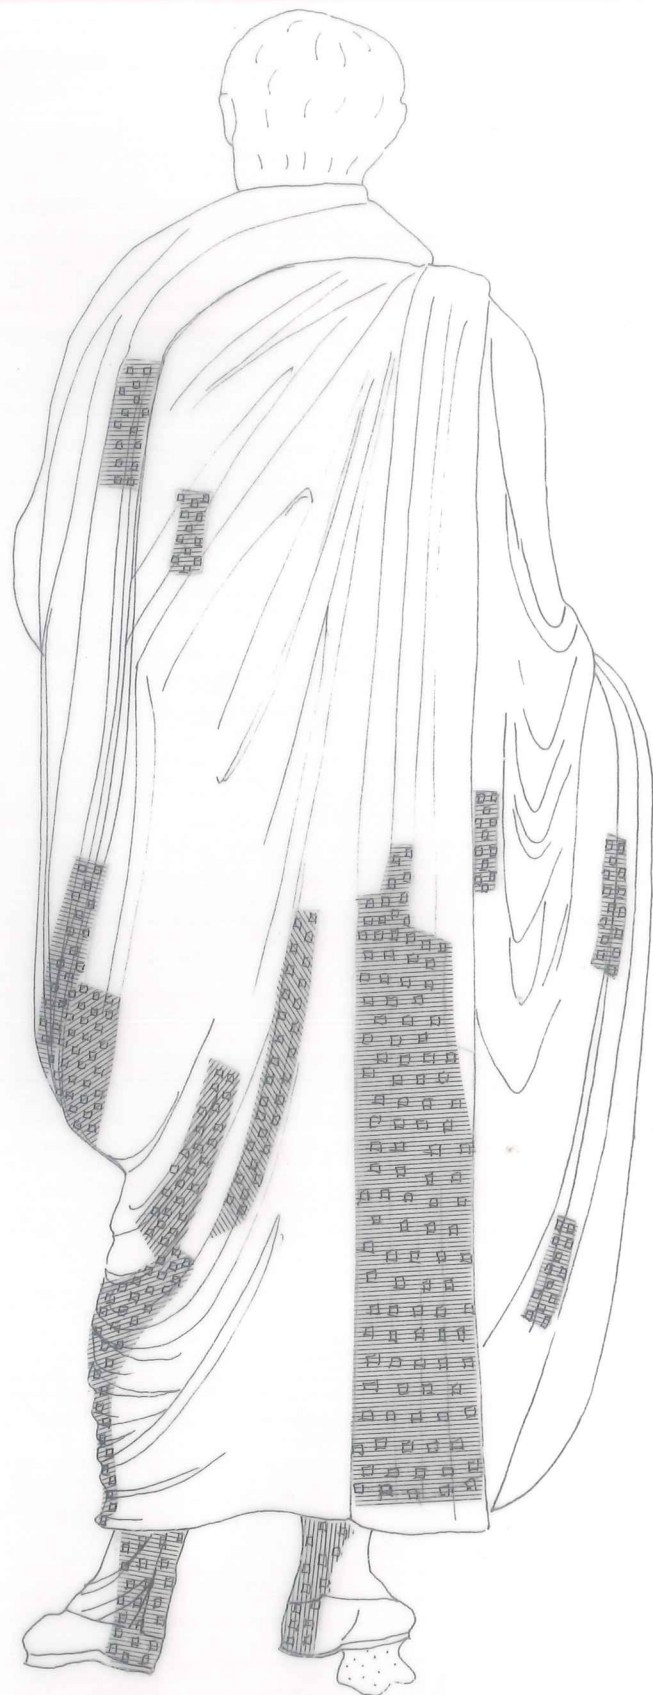
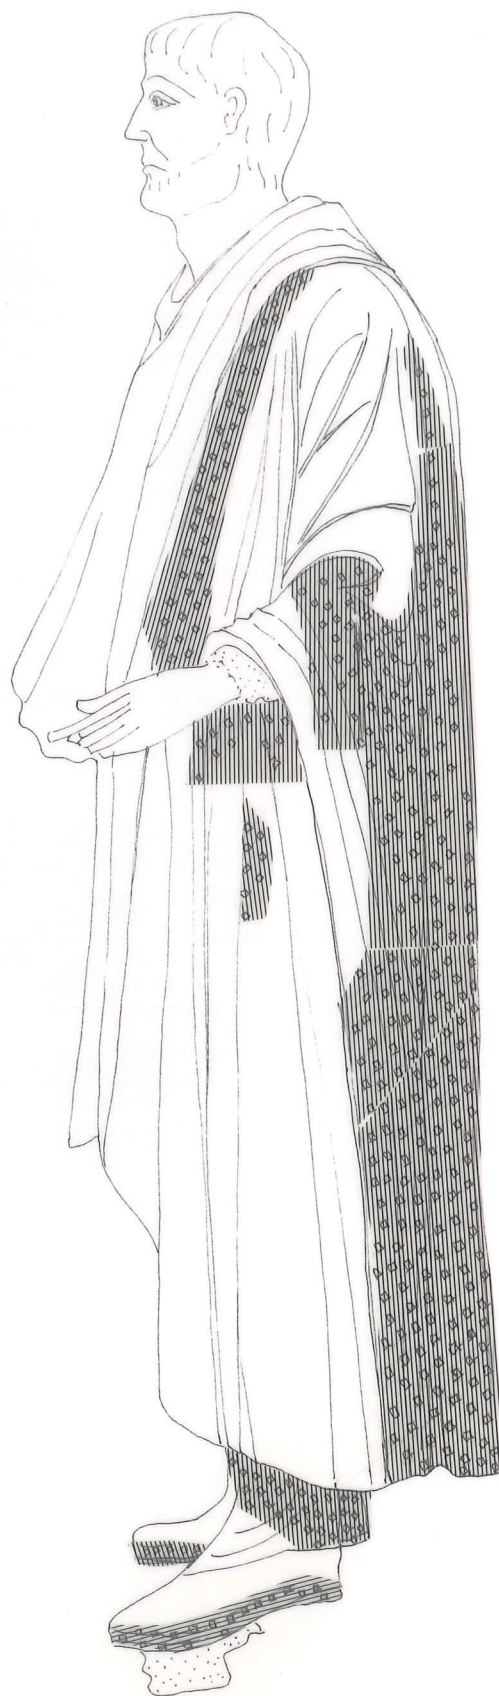
L.5.3. ALTERACIONES DEL CONTEXTO: CORROSIÓN EN FORMA DE CONCRECIONES
DEFORMANTES DE CUPRITA

1. Zonas con una formación de "epidermis" muy uniforme, bastante homogénea y típica, a su vez con dos formas de manifestación; de una parte una formación sutil traslúcida de color rojo oscuro y de otra parte una formación uniforme más densa, estable, en la que solo se aprecian ligeros puntos de rugosidad debido a ligeras acumulaciones con materia del entorno que ha quedado envuelta (ver mano, contrapliegue, algunos puntos de la cabeza). Estas formaciones son de *cuprita*. Pero en la formación superficial de productos de corrosión también encontramos carbonato de cobre, es decir, *malaquita*, que se presenta dispersa en zonas de repartición irregular, de modo que vemos áreas de color verde esmeralda muy cubierta y otras a modo de manchas a través de las que se traluce la *cuprita* u óxido de cobre rojo.

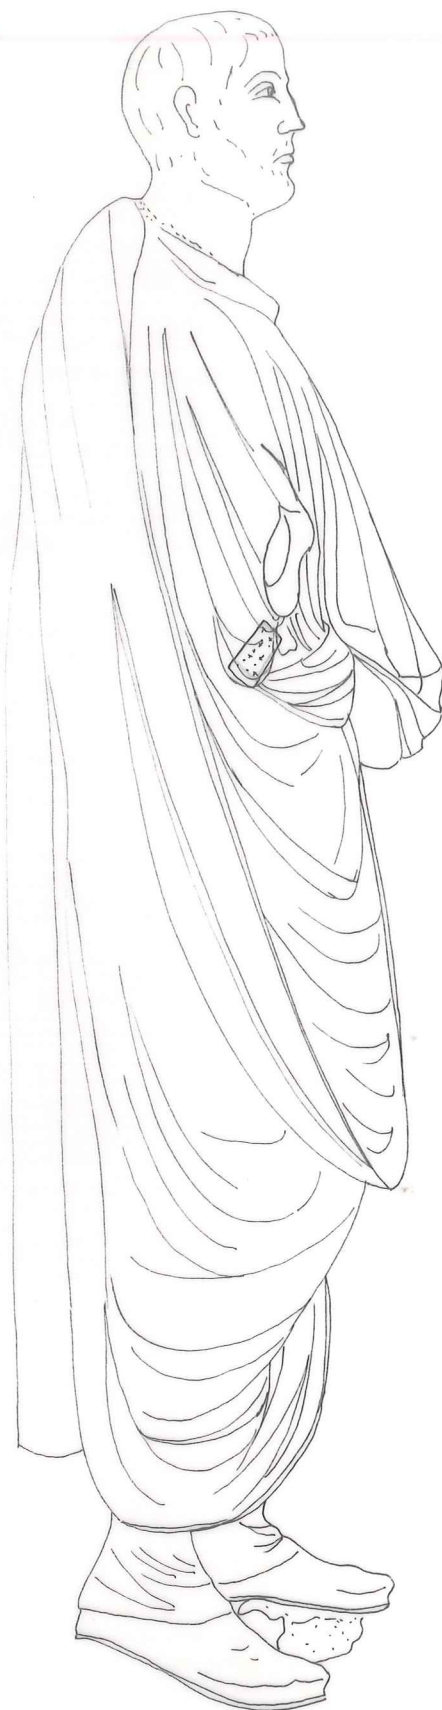
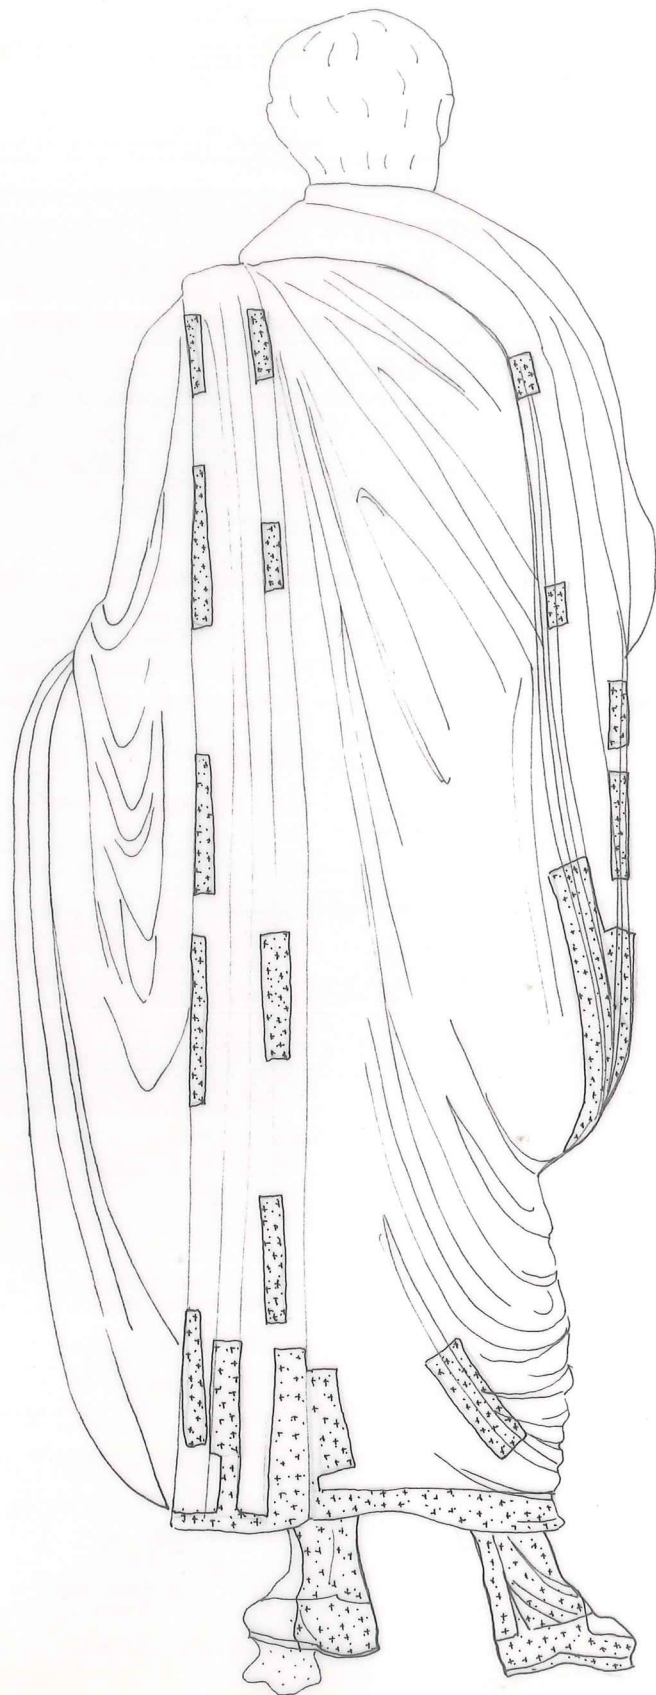
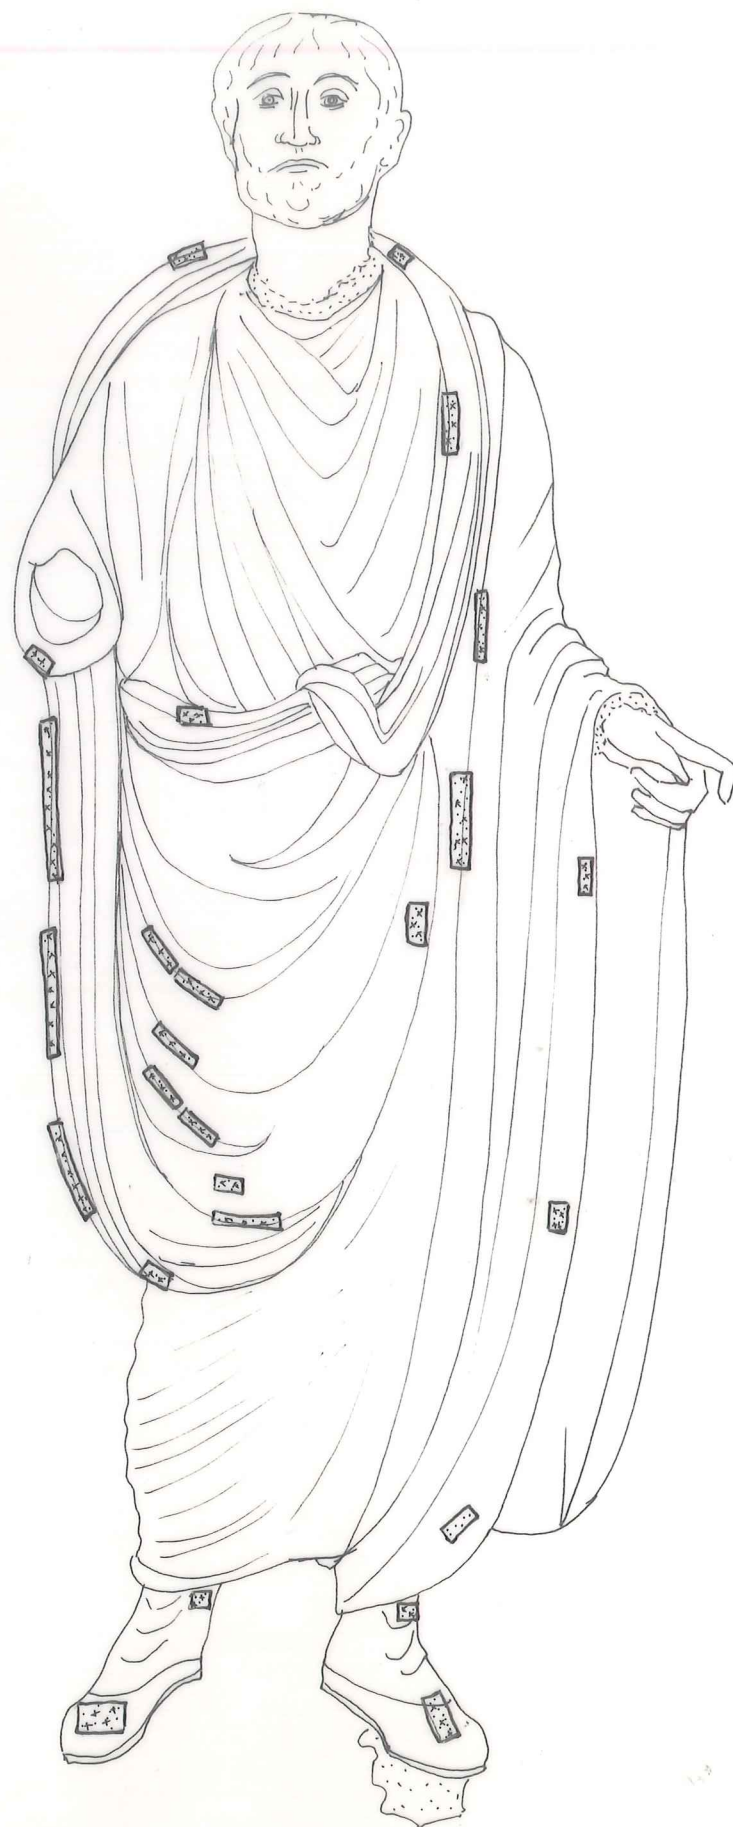
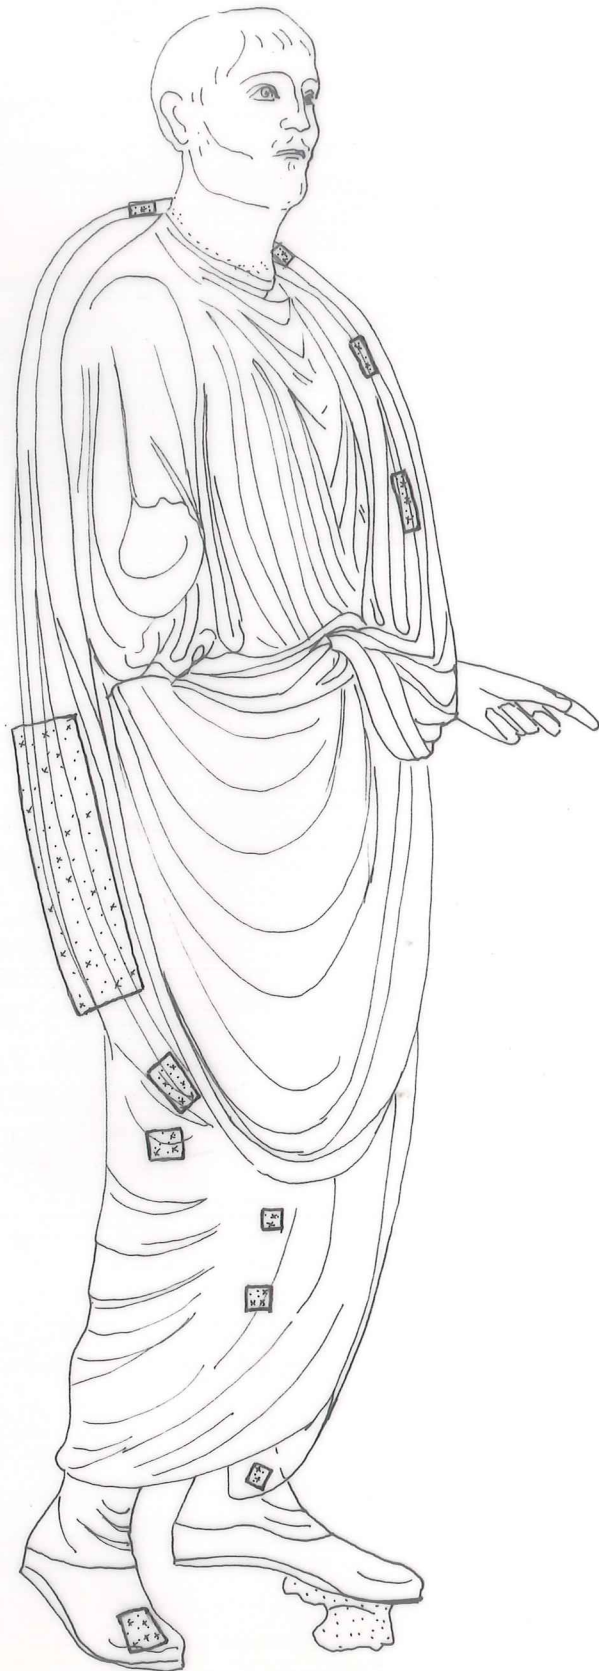
L.5.5. ALTERACIONES DEL CONTEXTO: CORROSIÓN ACTIVA EN FORMA DE FOCOS DE CLORURO DE COBRE

Respecto a las sales de cobre, se encuentran formando focos concentrados en pliegue del lado derecho de la toga, en algunos pliegues del centro en la parte delantera de la escultura; se concentran de forma más difusa en algunos puntos del calzado y de forma aislada en distintos puntos de la escultura. Estas sales son escasamente sensibles a disolverse en agua, por lo que su eliminación más idónea es mediante picados puntuales y tratamientos posteriores de sellado con *óxido de plata* o por otros métodos similares de transformación del producto de corrosión insoluble en un producto o bien más estable (*cloruro de plata*) o un producto claramente soluble en la presencia de agua (*cloruro de aluminio*).

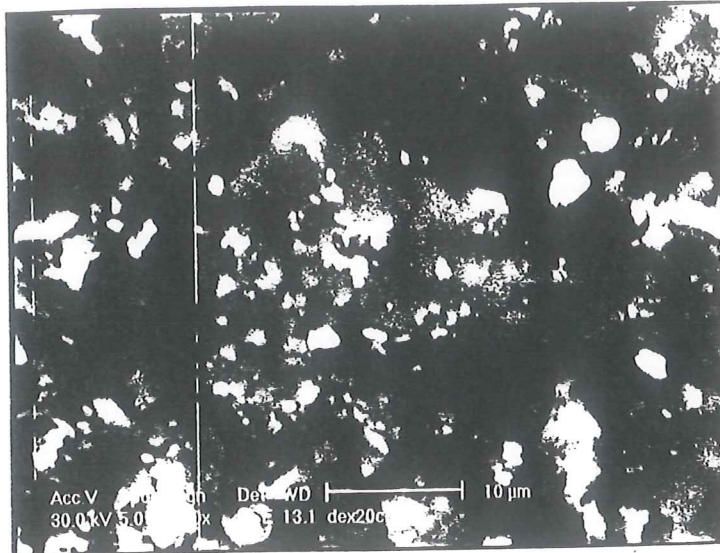
Foto 1. Aspecto que presenta la costra de alteración en el Togado (Togado-6).

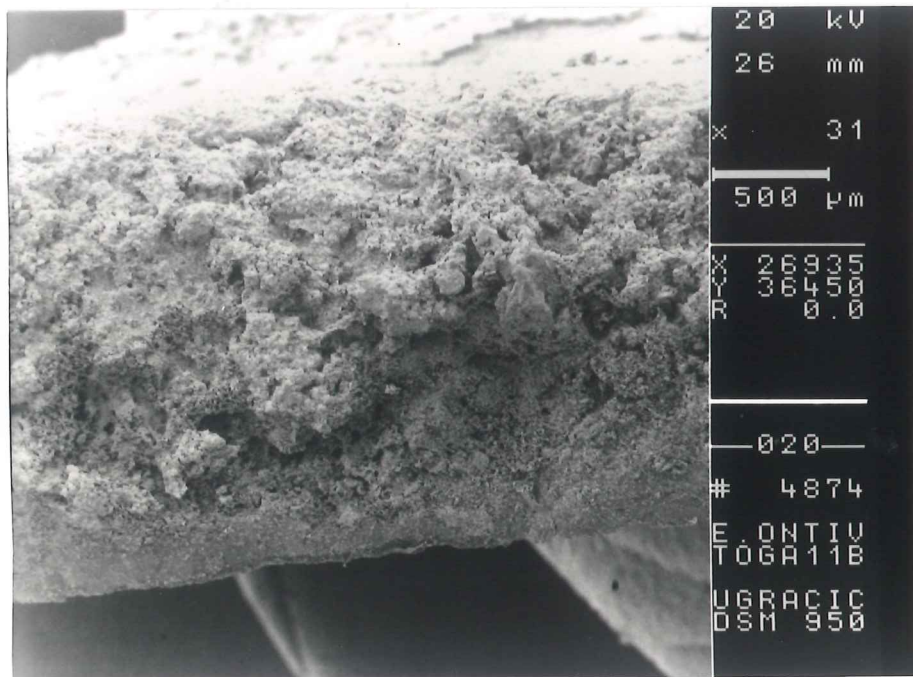
La costra de alteración, vista al microscopio electrónico, presenta el aspecto que viene indicado en la microfoto 1. Su tamaño es inferior a 1 mm, aunque su valor es variable según la zona y el grado de alteración. Estas costras a veces se desarrollan como láminas superficiales sobre el metal y en otros casos se desarrollan sobre pequeños cráteres de corrosión. El microanálisis llevado a cabo sobre estas zonas nos da la composición que viene reflejada en el espectro 1; compuestos de alteración del cobre (carbonatos y óxidos), carbonato cálcico, sílice y en menor proporción compuestos de Pb y como elementos trazas cloruros y compuestos de Sn.

Microfoto 1. Aspecto que presenta la costra de alteración desarrollada sobre el metal (microscopio electrónico).

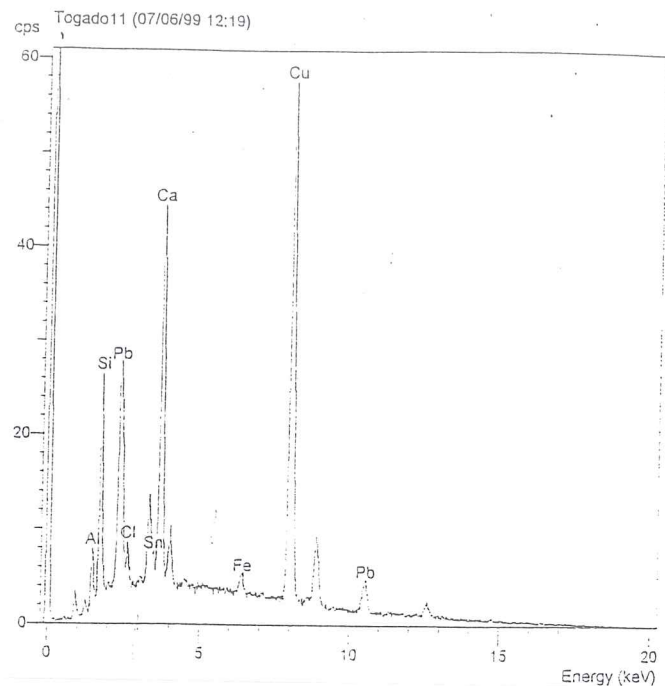
Espectro 1. Composición de la costra desarrollada en un pequeño cráter de corrosión sobre el metal. Centrándonos en la parte más inferior de la microfoto 1 se ha podido ver como se está desarrollando la costra de alteración directamente sobre el metal. El microanálisis detecta cantidades importante de Cu y Pb (en formas de carbonatos y óxidos), en unos casos el espectro es fibroso y en otros masivo.

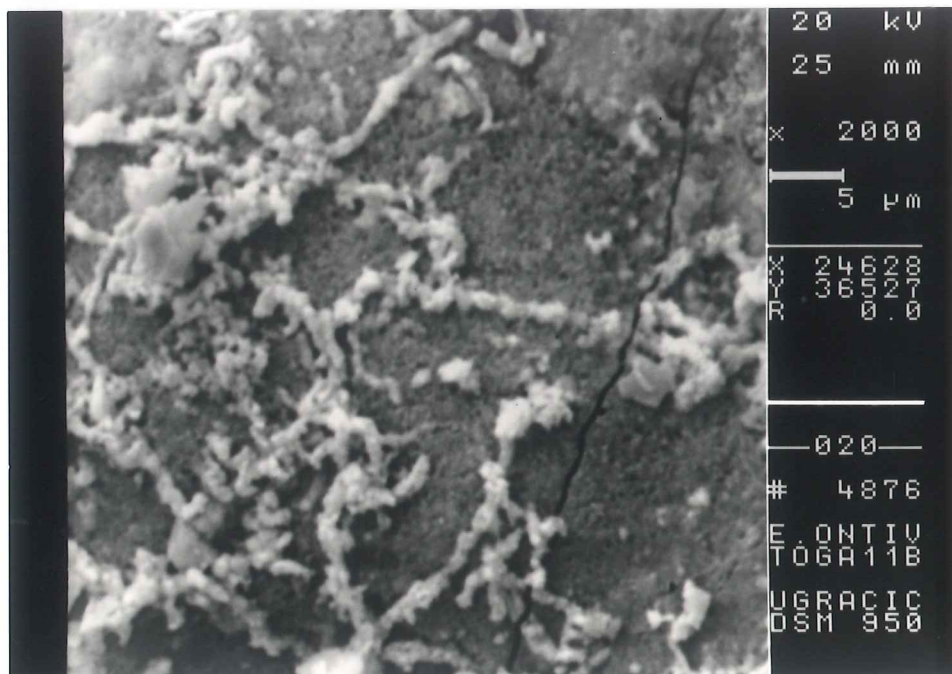
Microfoto 2. Desarrollo de óxidos de Cu de forma fibrosa directamente sobre el metal.

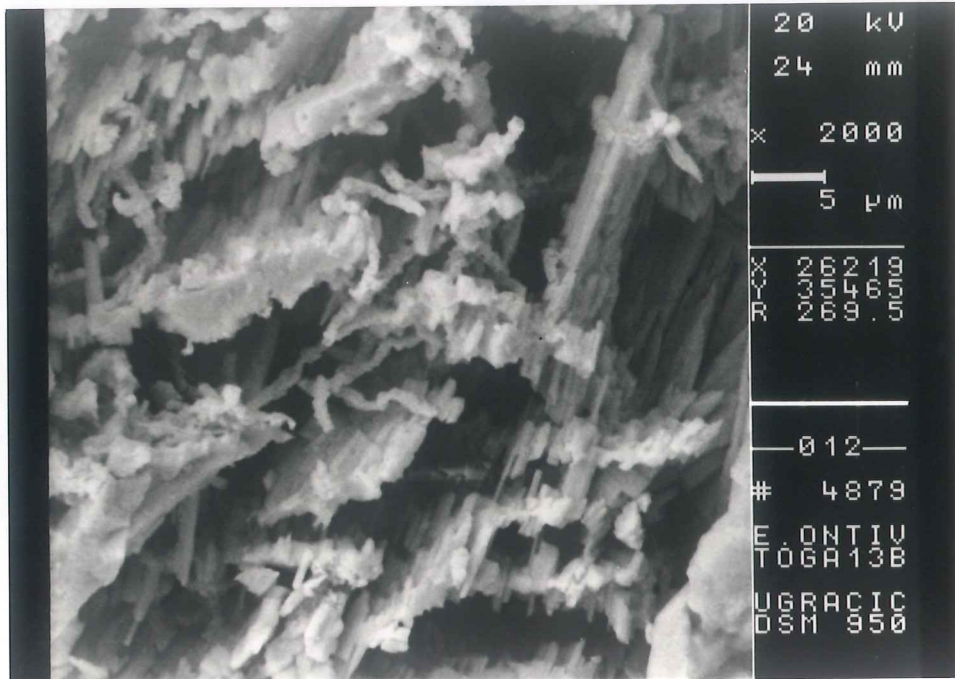
En la microfotografía 5 podemos ver el aspecto que presenta la muestra de perfil, en este caso se observa el metal y sobre este aparecen creciendo óxido de cobre de aspecto alargado en forma capilar. En este caso la capa no es continua y muestra una fase inicial del proceso de corrosión del metal.

Microfoto. 5. Desarrollo de óxidos de Cu de aspecto fibroso sobre la superficie del metal.

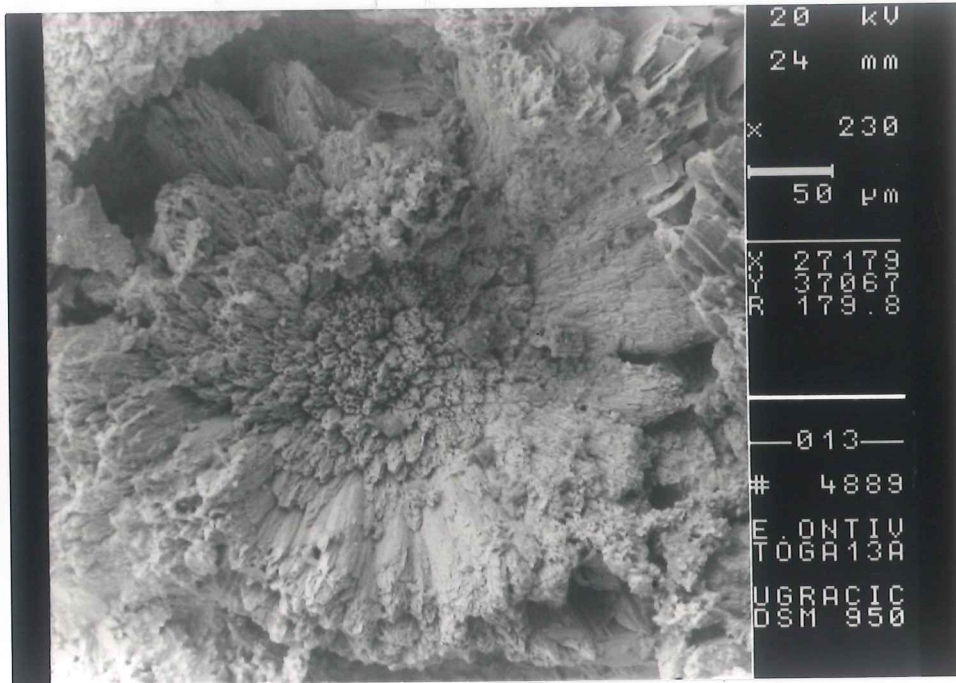
Centrandonos en el estudio de la costra, la observación más en detalle de la misma nos muestra el aspecto que viene reflejado en la microfotografía 6, como puede verse se observa microcráteres producto del ataque de los cloruros en el metal. Estas sales se desarrollan en la interfase metal-costra y actúan hacia dentro generando vacíos entre el metal y la costra; cuando esta costra se cae o despega aparecen estos pequeños cráteres. La composición química de esta zona, Pb y Sn (ver espectro nº 2) y este tipo de alteración es muy frecuente en aleaciones de Pb.

Microfoto 6. Formación de cráteres de corrosión asociado a aleaciones de Pb.

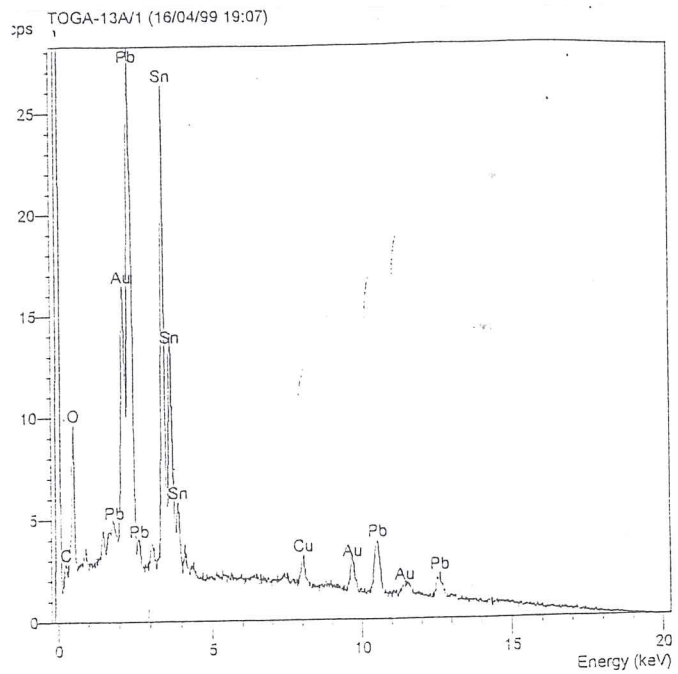
Espectro nº2. Composición de la costra de alteración microfoto 4.
