SERIE: PROYECTOS DE INTERVENCIÓN

TALLER MATERIAL ARQUEOLÓGICO

ASUNTO: TOGADO DE PERIATE (Museo Arqueológico de Granada)

* INFORME FINAL: (s.f.)

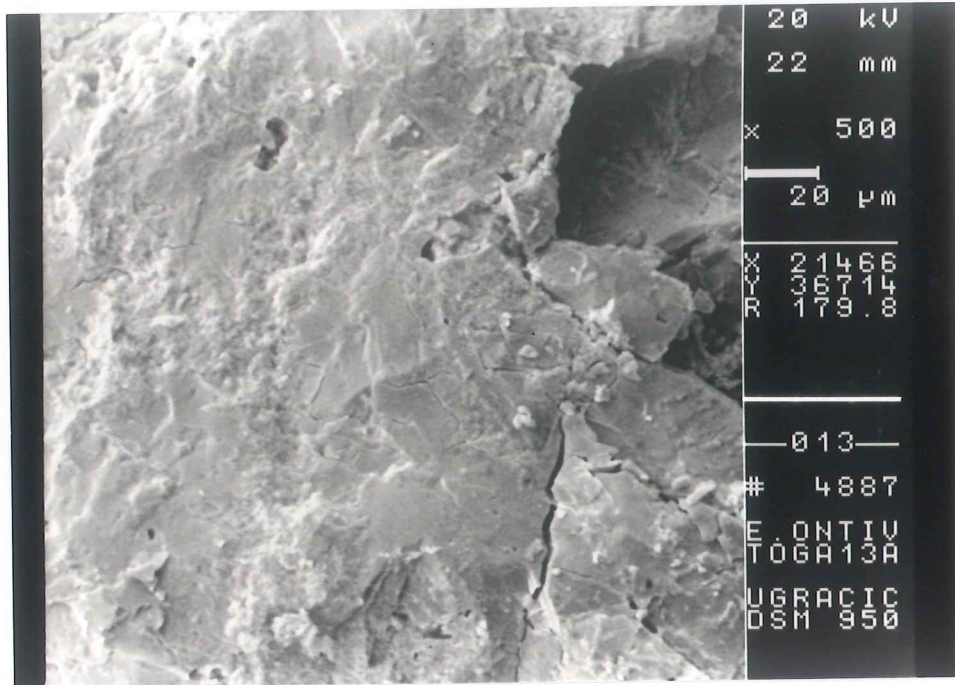
A veces como consecuencia de la variación en las características físicas entre la capa de corrosión y el metal se generan microfisuraciones que a la vez favorecen el proceso de destrucción del metal (ver microfoto 7).

Microfoto 7. Desarrollo de fisuras en la costra de alteración y metal.

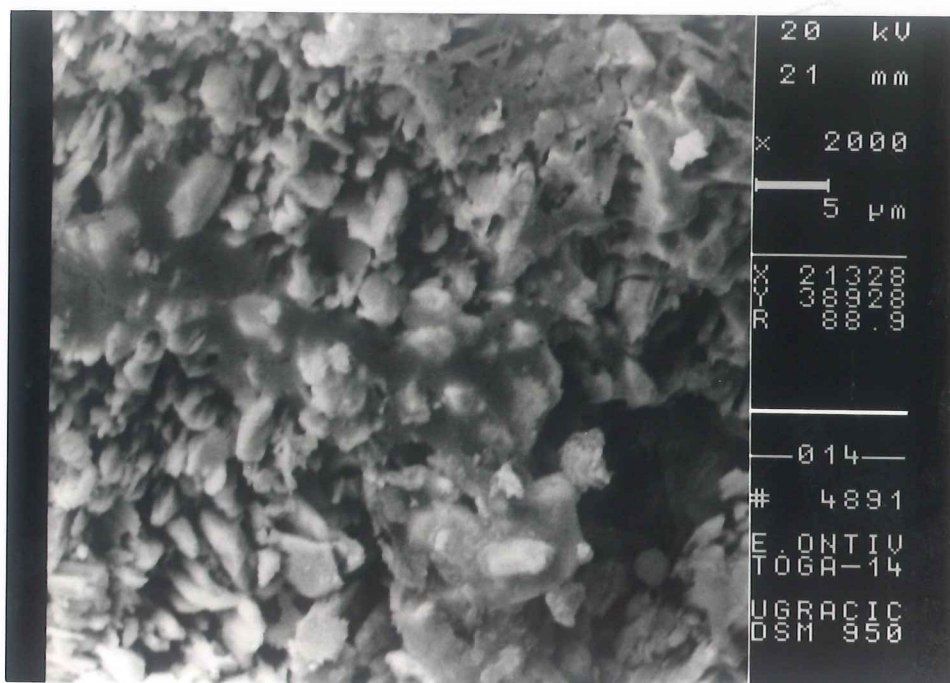
Togado-15. El estudio mediante el SEM llevado a cabo sobre esta muestra nos indica que la costra de alteración está constituida también por óxidos de cobre y se observa como estos compuestos de alteración están recubiertos por una capa de aspecto plástico semejante a la observada en la muestra Togado-13 (ver microfoto 8).

Microfoto 8. Aspecto que presenta la costra de alteración desarrollada sobre la superficie del metal.
