SERIE: PROYECTOS DE INTERVENCIÓN

TALLER MATERIAL ARQUEOLÓGICO

ASUNTO: TOGADO DE PERIATE (Museo Arqueológico de Granada)

* INFORME FINAL: (s.f.)

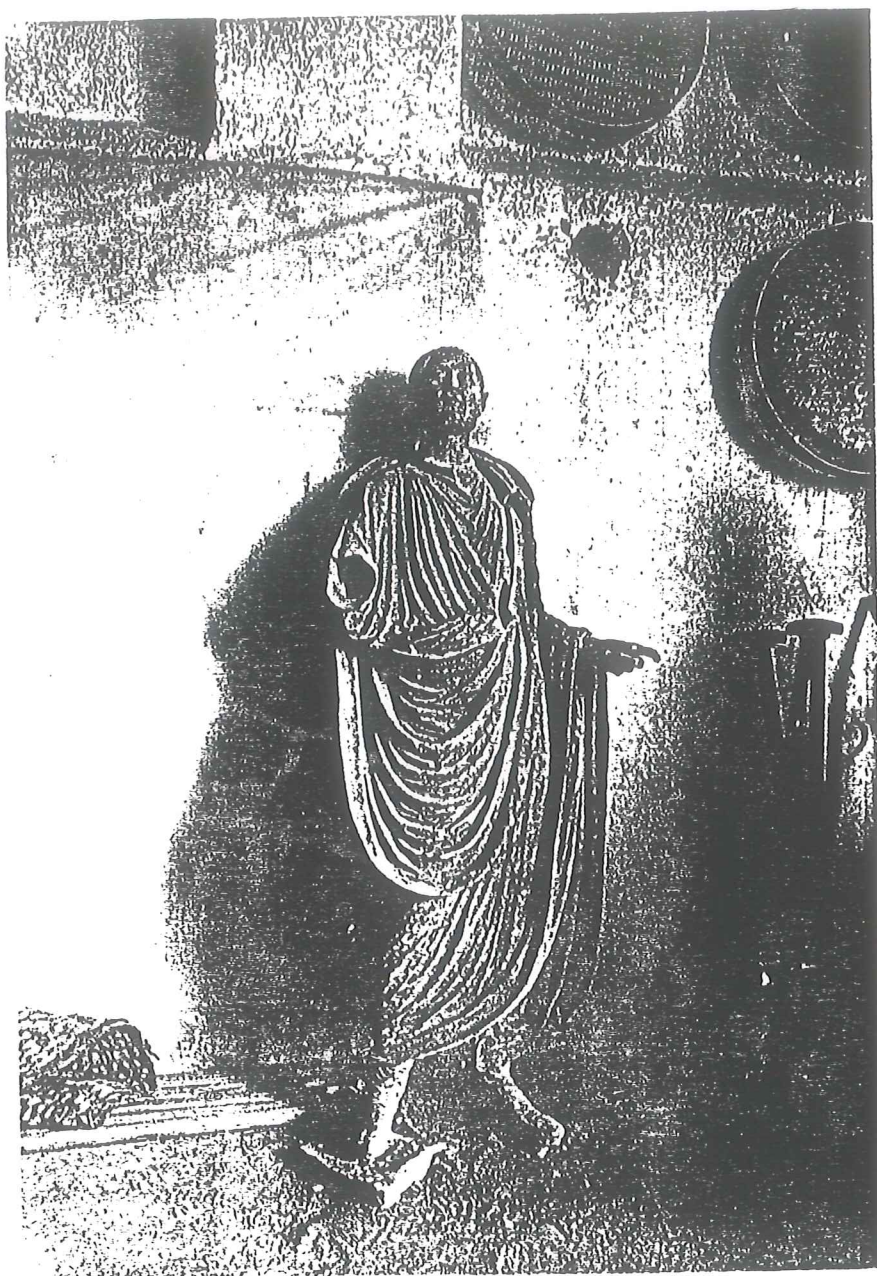
Estatua en el momento de su descubrimiento

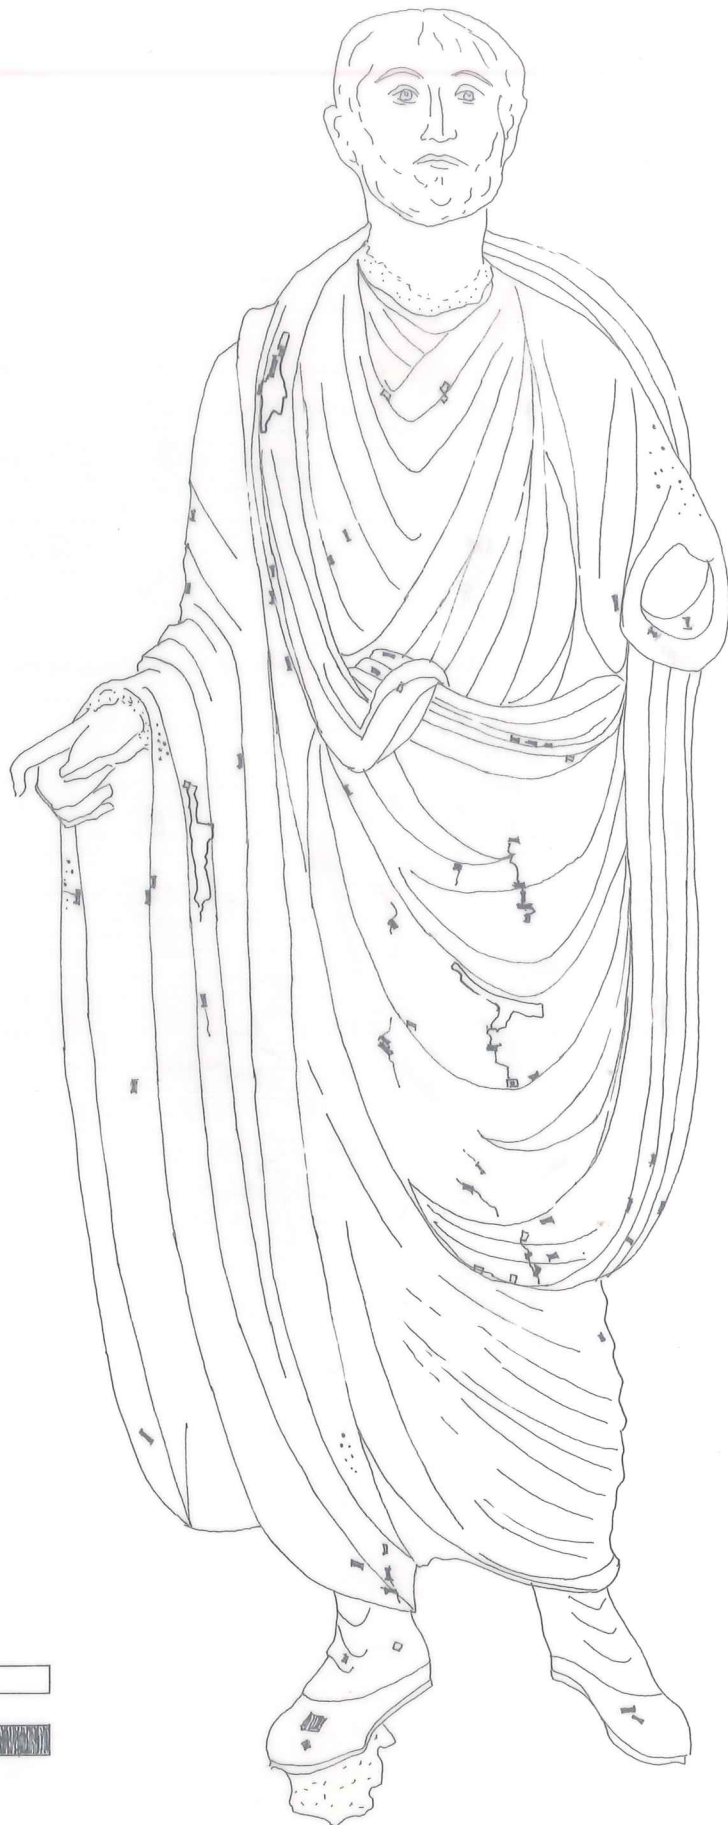
L.4.1. DEFECTOS DE LA TÉCNICA: INJERTOS Y SEDES

4. Se trata de injertos o cuñas de metal para reparar defectos derivados de la elaboración. En este caso son poligonales y de cierto tamaño que intentan frenar el avance de una serie de fisuras defectos de elaboración.

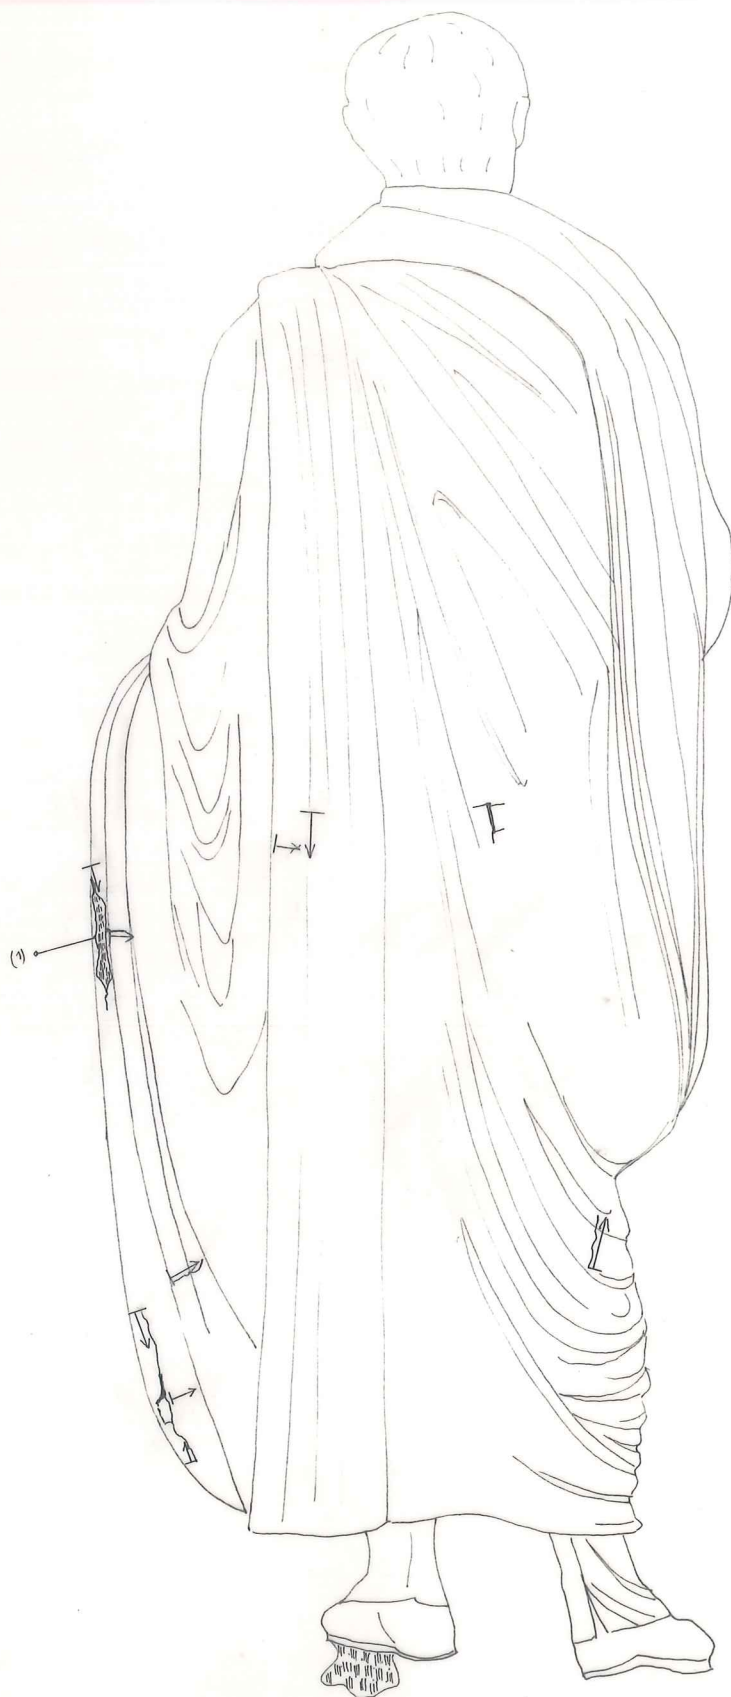
L.4.2/L.5.1. DEFECTOS DE LA TÉCNICA Y ALTERACIÓN DEL CONTEXTO: FISURAS, RELLENOS DE PLOMO/ DEFORMACIONES DE PLANOS

Relleno de Plomo (1) 10x2,5cm

Deformación superficies

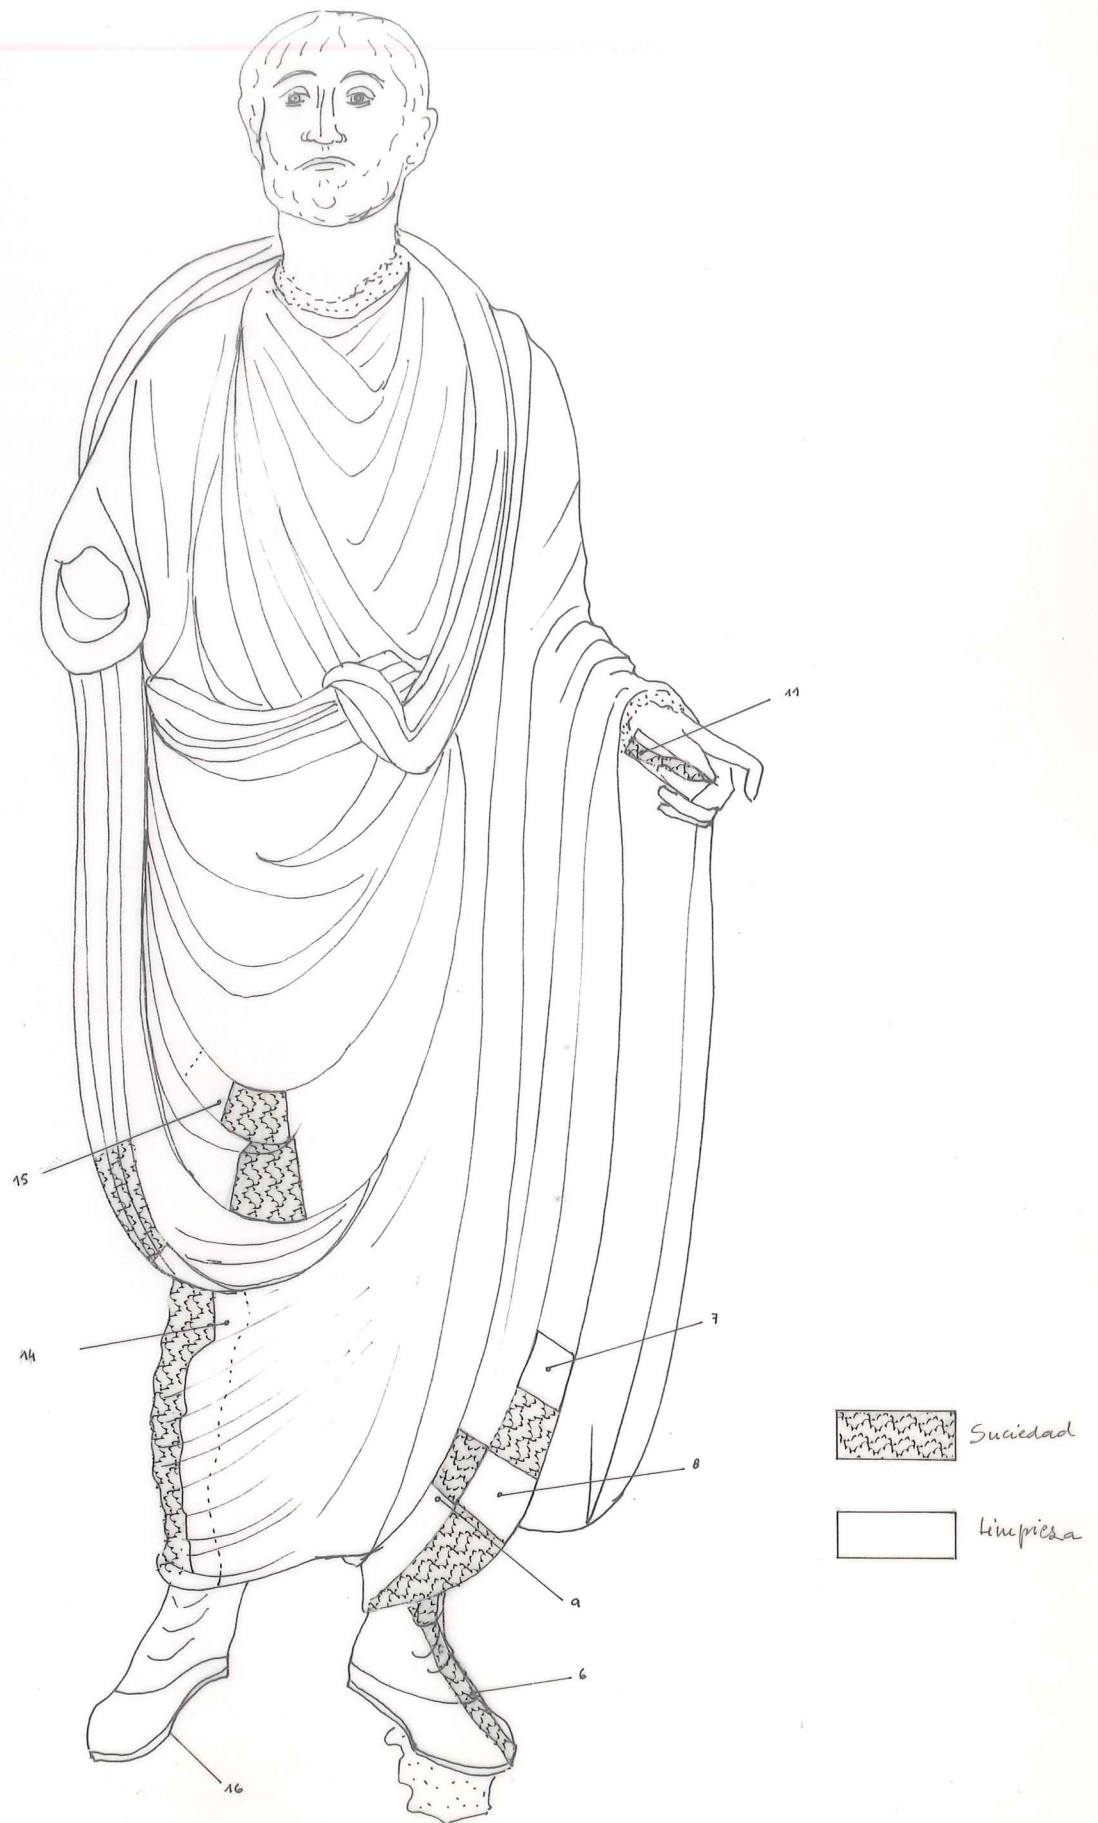
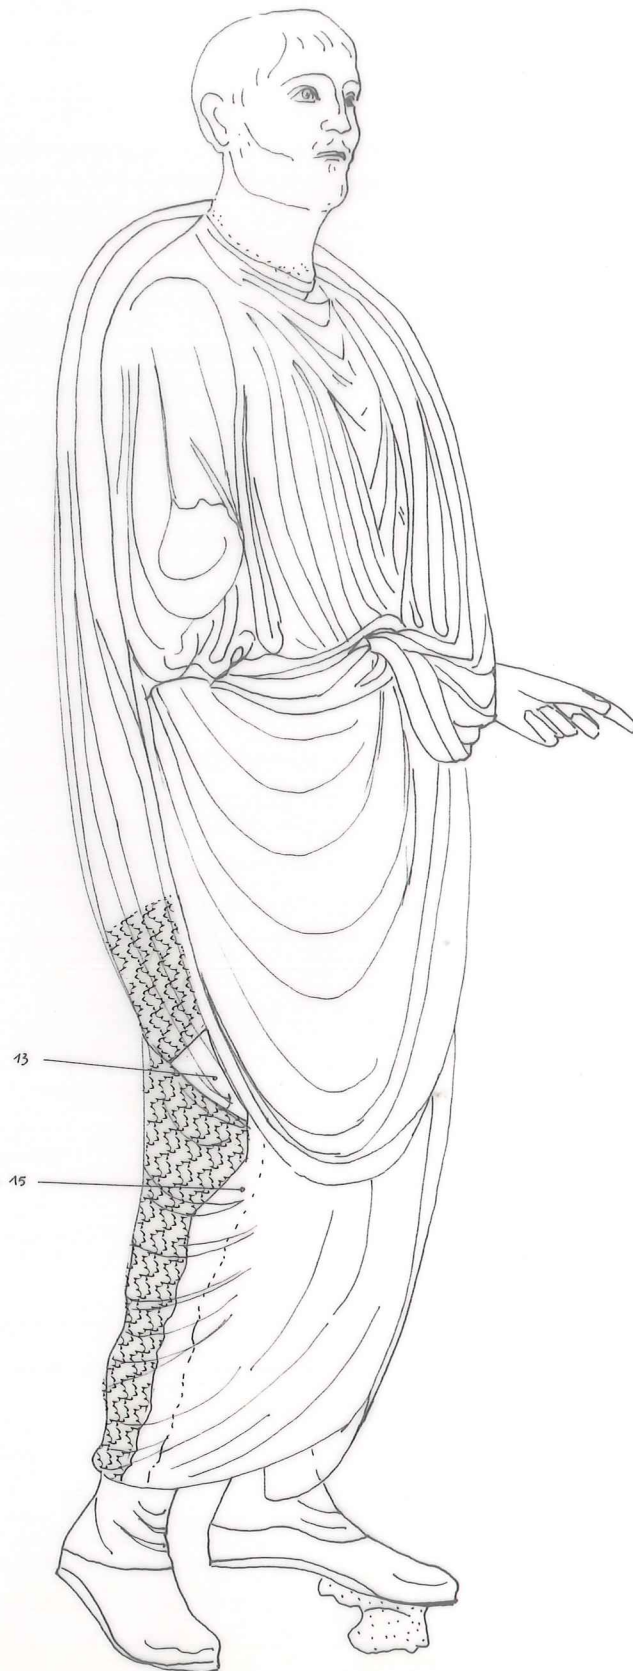
L.5.2. ALTERACIONES DEL CONTEXTO: ADHERENCIAS TERROSAS-CARBONATADAS:
SEGUIMIENTO DE LIMPIEZA

Suciedad

Limpieza

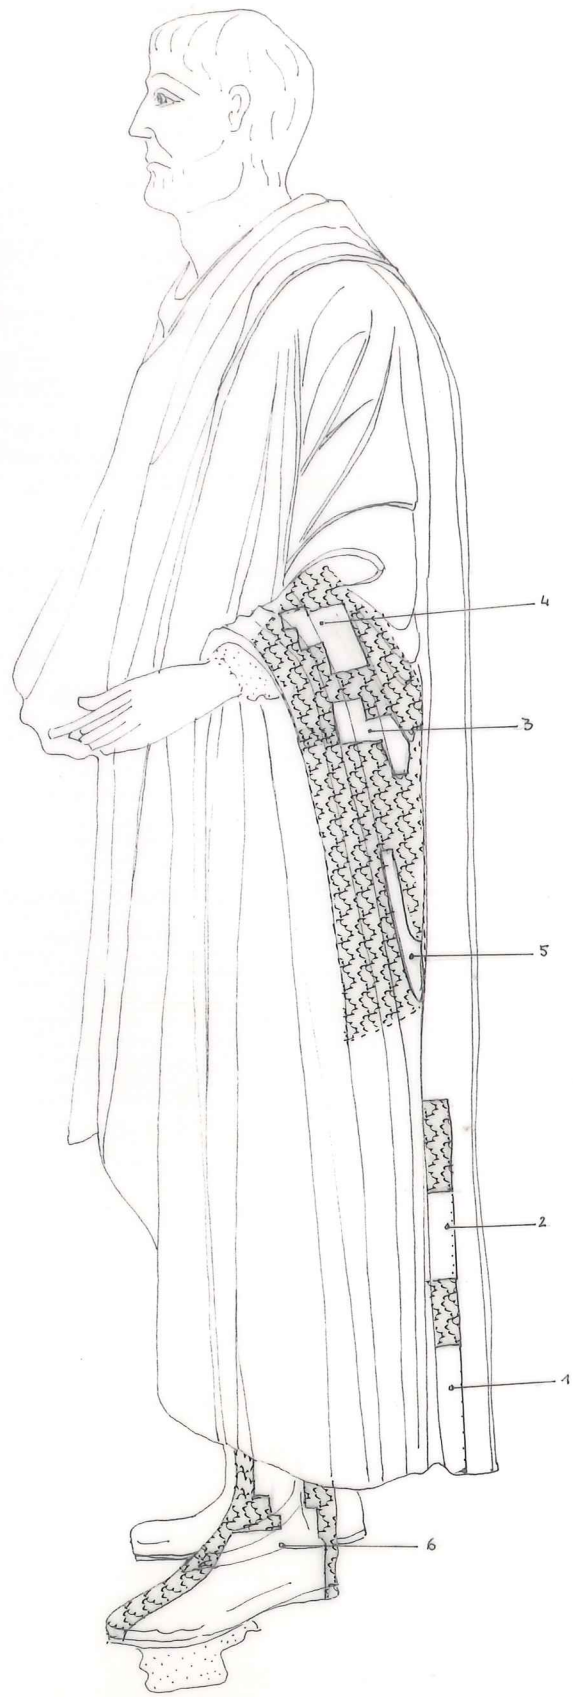
L.5.2. ALTERACIONES DEL CONTEXTO: ADHERENCIAS TERROSAS-CARBONATADAS:
SEGUIMIENTO DE LIMPIEZA

Suciedad

Limpieza

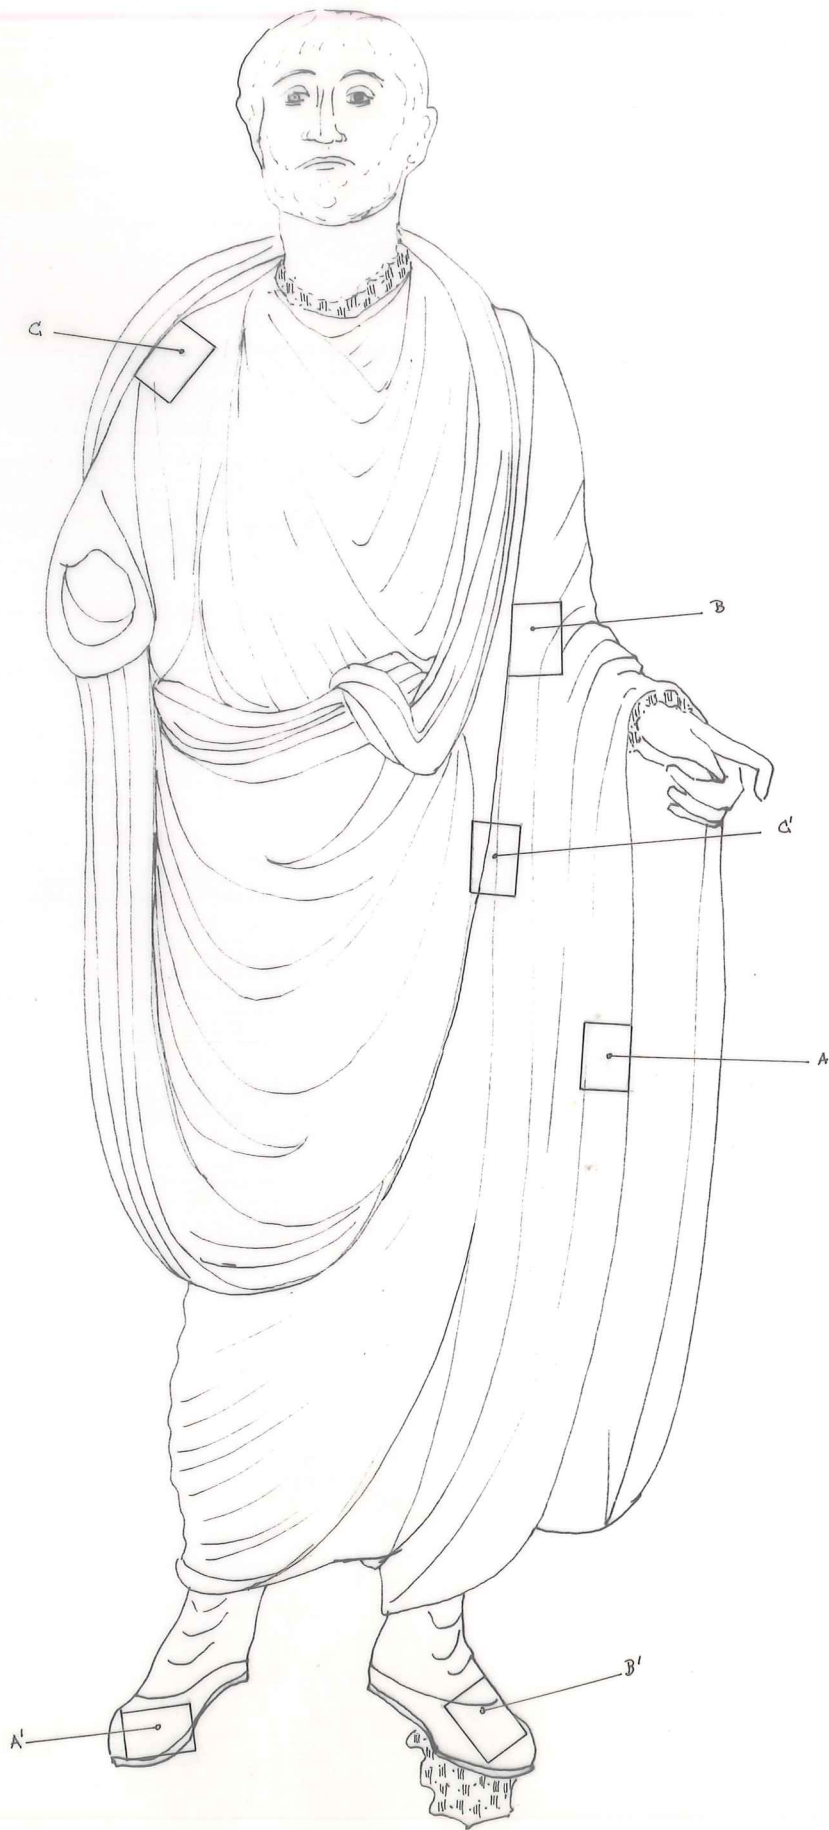
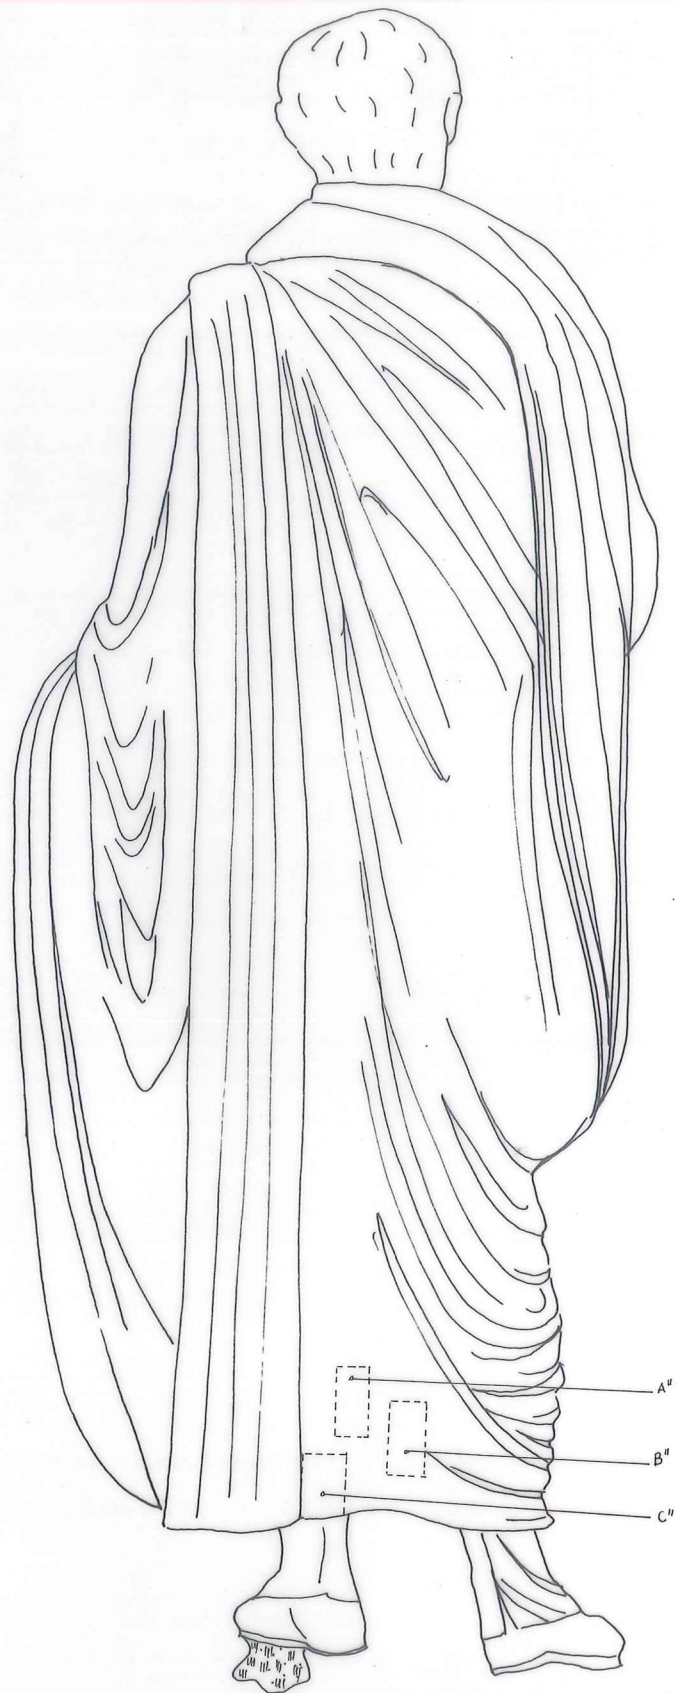
L.5.4. ALTERACIONES DE CONTEXTO: TESTADO DE PRESENCIA DE SALES SOLUBLES

Si bien os índices que se ofrecen de sales solubles son bastante bajos en general.

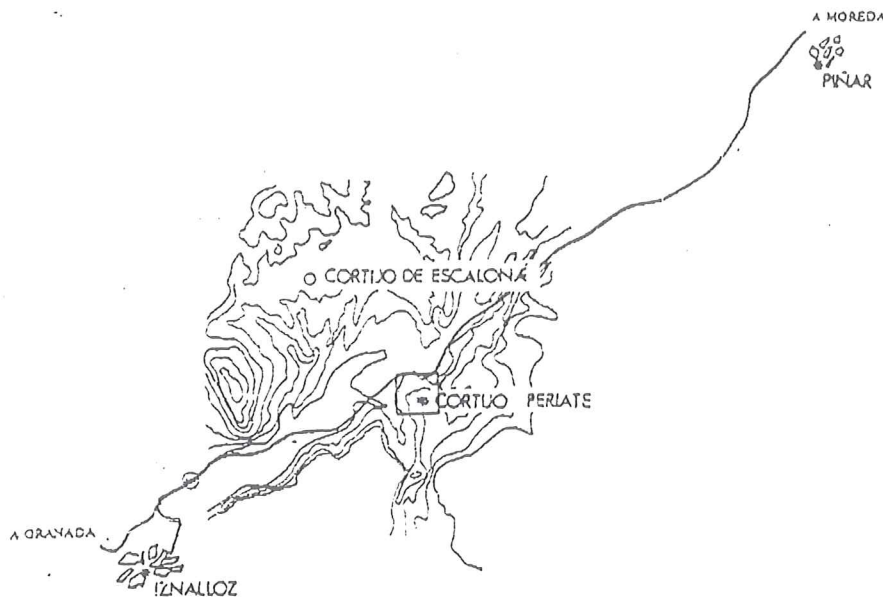
Como viene indicado en la figura 1, el hallazgo arqueológico se sitúa entre Iznalloz y Pinar, (provincia de Granada). Los materiales, dentro de los cuales se ha encontrado la escultura, corresponde a una unidad litoestratigráfica reciente en el relleno continental de la Depresión de Granada. Se trata de un material muy heterogéneo (cambio lateral de facies), compuesto mayoritariamente por conglomerados,

Figura 1. Mapa de localización del hallazgo arqueológico y toma de muestras en campo.

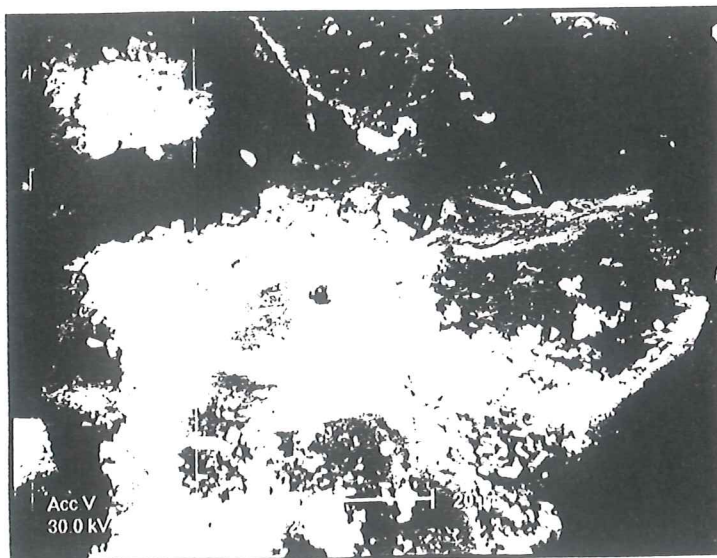
Esta técnica se ha empleado para estudiar las distintas costras de alteración desarrolladas sobre la superficie de la escultura. El aspecto que presenta visto al microscopio electrónico viene indicado en la foto 1. El análisis químico llevado a cabo por el EDAX ha permitido detectar la presencia de cerusita, cuprita (Foto 2), y cloruros (Foto1).

Foto 2. Aspecto que presenta la cerusita sobre la superficie del bronce.

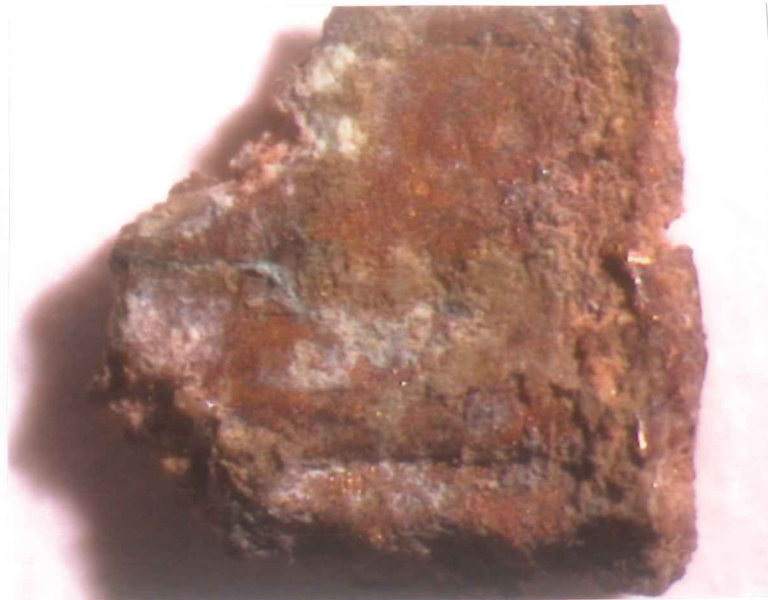
Con la ayuda de una lupa hemos observado el aspecto que presenta la costra de alteración desarrollada sobre la superficie del metal. Sobre esta superficie se observa los distintos productos de alteración que se desarrolla como capas discontinuas, (ver foto 1):

Foto 1. Aspecto que presenta la costra de alteración vista al microscopio binocular.

- Compuestos de color rojizo (óxidos de Cu).
- Compuestos de color verde (carbonato de Cu).
- Compuestos de color blanco (posiblemente carbonatos de Pb).
- Costra marrón amarillenta (posiblemente de carbonatos cálcicos y material arcilloso).

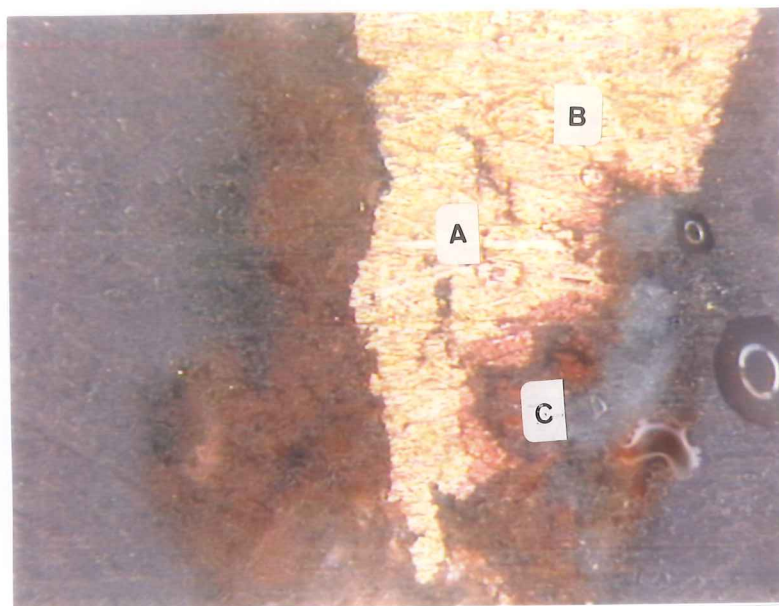
Foto 2. Estratigrafía del metal (Togado-12).

- Punto A (composición química del metal).
- Punto B (composición química del metal)
- Punto C (composición química de la costra de alteración).

En este corte perpendicular se ha podido observar la interfase metal-costra, como puede verse la zona de contacto es irregular y se detectan fenómenos de corrosión importantes debido al ataque sobre la superficie del metal de los productos de corrosión.

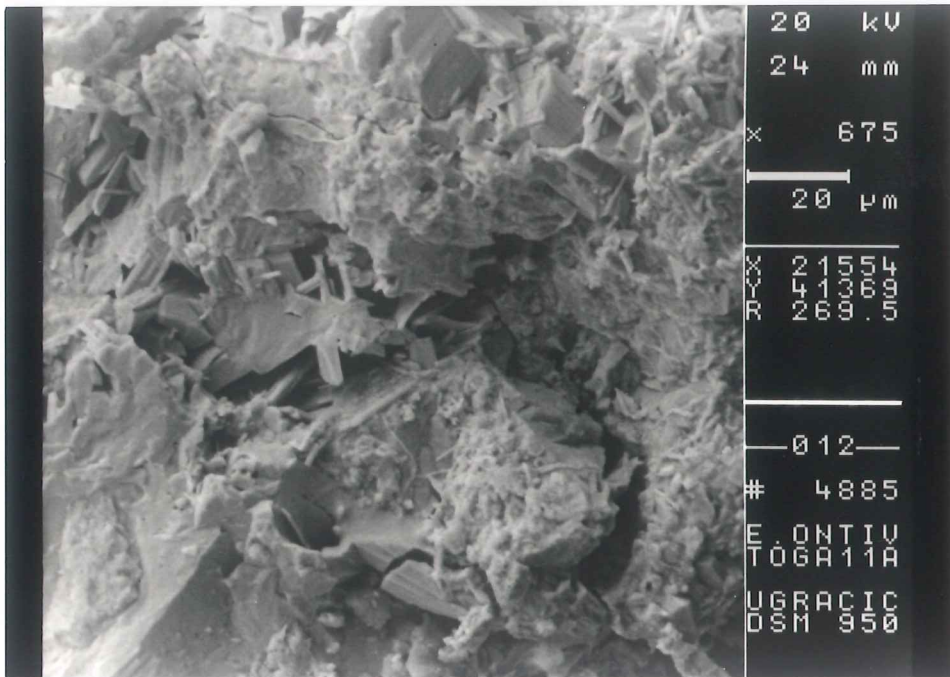
Microfoto 3. Desarrollo de la costra de alteración sobre el metal, los compuestos de alteración tienen un aspecto masivo. En esta foto se observan las dendritas del metal.

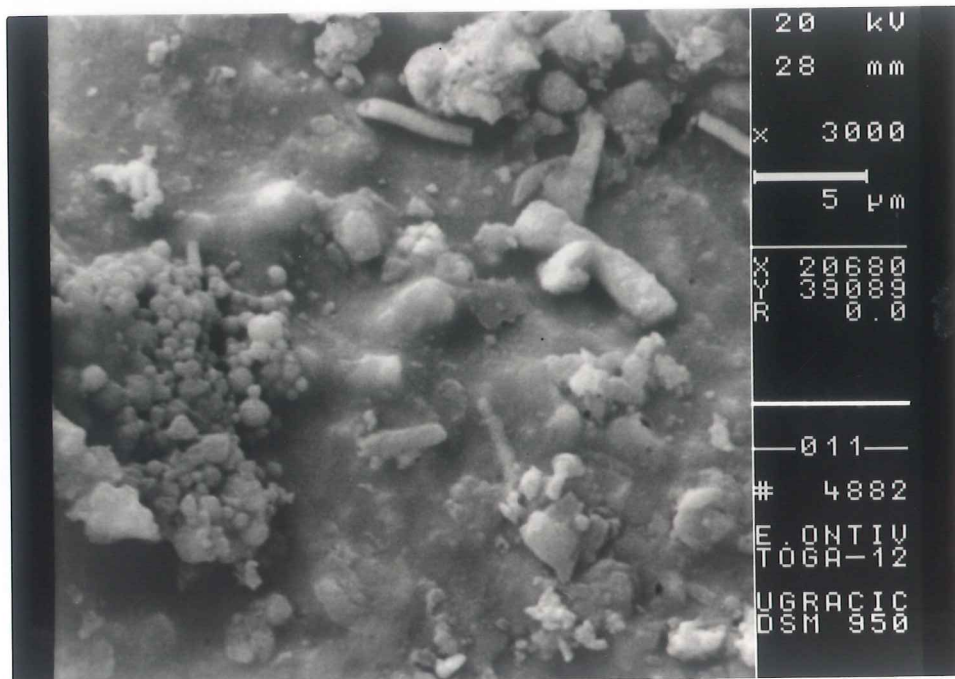
Togado-13. En otros casos la costra constituye una capa continua (ver microfotografía 4). En esta muestra los productos de alteración parecen estar envueltos por una capa de aspecto plástico, los microanálisis llevados a cabo sobre ella dan en su composición compuestos de alteración del Cu. Esta sustancia de aspecto plástico puede corresponder a restos de cera de algún posible tratamiento orgánico; los análisis químicos llevados a cabo sobre algunas muestras mediante infrarrojo dan contenidos muy bajos en materia orgánica cuya naturaleza no es posible determinar, debido a la baja proporción en que aparece.

Microfoto 4. Aspecto que presenta los compuestos de alteración de Cu desarrollados sobre el metal (muestra Togado-13).

Espectro nº2. Composición de la costra de alteración microfoto 4.
